Elazığ/Hüseyin Mahallesi'nde Geleneksel Yapıların Korunması Üzerine Bir İnceleme: 23 No'lu Konut Örneği

*An Investigation on The Conservation of Traditional Buildings in Elazığ/Hüseyin
Neighborhood: The Case of House No 23*

HÜSEYİNİK MAHALLESİ 23 NO'LU KONUTUN KORUNMASI

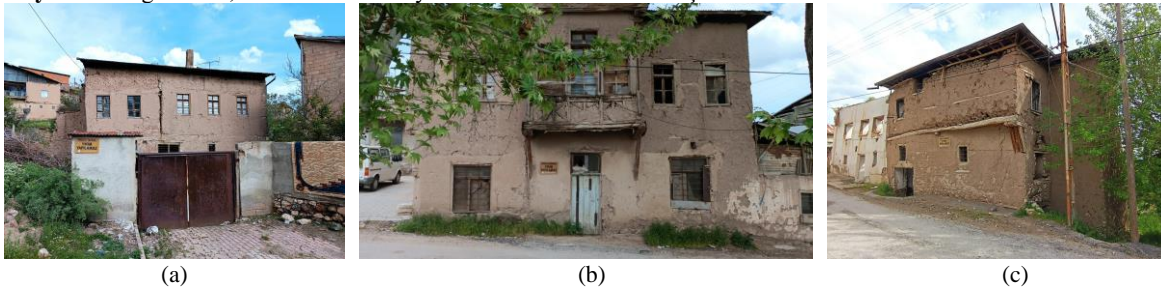
Şekil 5: Hüseyinik geleneksel dokusundaki bazı yapıların günümüzdeki durumu; 1689. parsel (a), 1739. parsel (b) ve 1754. parsel (c)
Kaynak: Yazar arşivi, 2022.

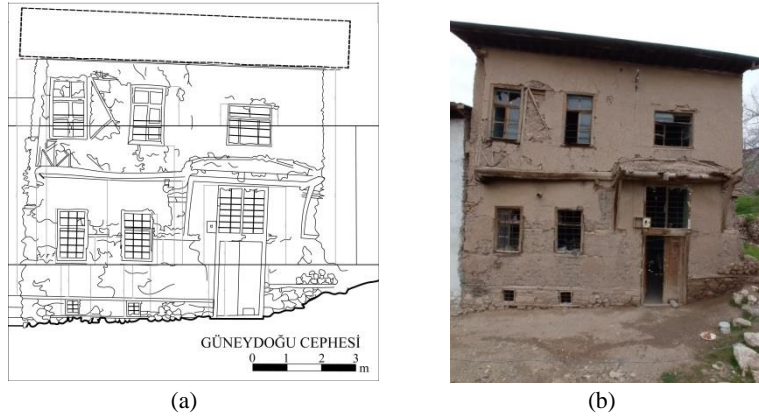
Güneydoğu cephesinde çıkmanın üzerindeki çamur esaslı sıvanın kısmen döküldüğü yerlerde ahşap çerçevelerin arasında toprak dolgu ile oluşturulmuş duvar görülmektedir. Yine sıvanın döküldüğü noktalarda ahşap hatillar ve lentolar da göze çarpmaktadır (Şekil 19).

Şekil 19: Güneydoğu cephesi çizimi (a) ve fotoğrafı (b)
Kaynak: Yazar arşivi, 2022.

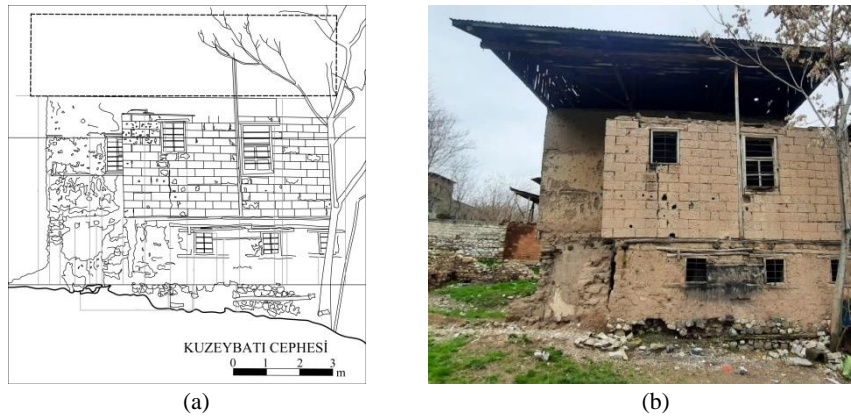
Kuzeybatı cephesi, giriş kapısının bulunduğu cephe ile aynı doğrultuda arka olarak nitelendirilen cephedir. Bu cephede sonradan yapılan eklemelerden dolayı müdahaleler mevcuttur. Zemin katta 3, 1. katta 101 adı verilen sofaya açılan 1 ve sonradan eklenen wc/banyo biriminde 2 adet olmak üzere toplam 4 pencere bulunmaktadır. Zemin kattaki pencereler, içine girilemeyen mekâna açılmaktadır. Zemin kattaki pencerelerin boyutları yaklaşık 49x73 cm'dir. 1. katta sofaya açılan pencerenin boyutu ise 81x116,7 cm'dir. Sonradan eklenen kısım cephede toplam 312x624 cm'lik bir alanı kapsamaktadır. Bu kısmın yüksekliği 1. katın yüksekliğinden daha azdır. Hem zemin katta içine girilemeyen mekân, hem de bu mekânın üzerine sonradan eklenen wc/banyo mekânı bu cephede çıkma yapmaktadır (Şekil 20).

Şekil 20: Kuzeybatı cephesi çizimi (a) ve fotoğrafı (b)
Kaynak: Yazar arşivi, 2022.

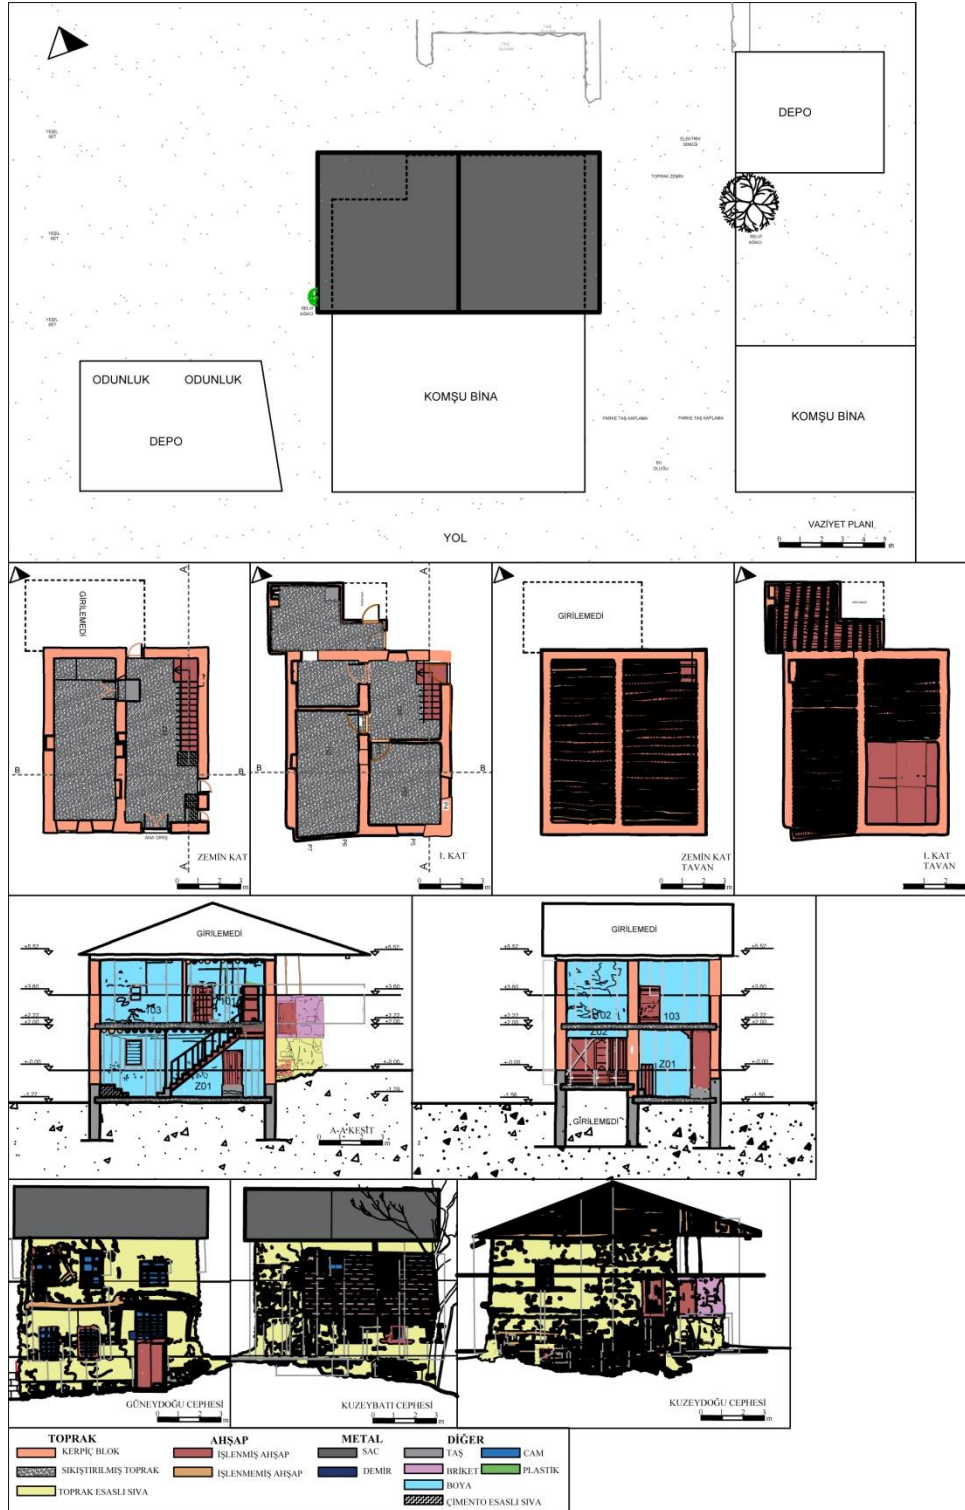
Şekil 22: Malzeme analizi

Yapıdaki sorunların tespit edilebilmesi ve buna yönelik önerilerin ortaya koyulabilmesi için bozulma analizleri yapılmıştır. Bu analizlerin temelini oluşturması açısından malzeme analizleri de hazırlanmıştır. Buna göre yapının temelinde taş malzeme, duvarlarında ise kerpiç blokların olduğu görülmüştür. Döşemelerde ise ahşap kiriş ve

plakaların üzerinde sıkıştırılmış toprak bulunmaktadır. Ahşap, yapıda işlenmiş ve işlenmemiş olmak üzere iki farklı şekilde kullanılmıştır. İşlenmemiş ahşap, tavan kirişlerinde bulunmaktadır. İşlenmiş ahşap ise döşemelerde kullanılan plakalarda, lento ve hatıllar ile doğramalarda görülmektedir. Ayrıca duvarlar toprak esaslı malzeme ile sıvanmıştır. Ana malzemeler olarak kabul edilen kerpiç, taş ve ahşap dışında üst örtüde metal, bazı duvarlarda kireç esaslı sıva boya ile doğramalardan bazılarında da cam malzeme görülmektedir. Bunların dışında çimento esaslı malzeme kullanımı da görülmektedir. Bunlar briket bloklar ve duvarların çeşitli yerlerinde görülen sıvalardır. Buna ek olarak yapıya sonradan eklendiği anlaşılan elektrik sistemine ait plastik malzemeli kablolar da analizlere dâhil edilmiştir (Şekil 22).

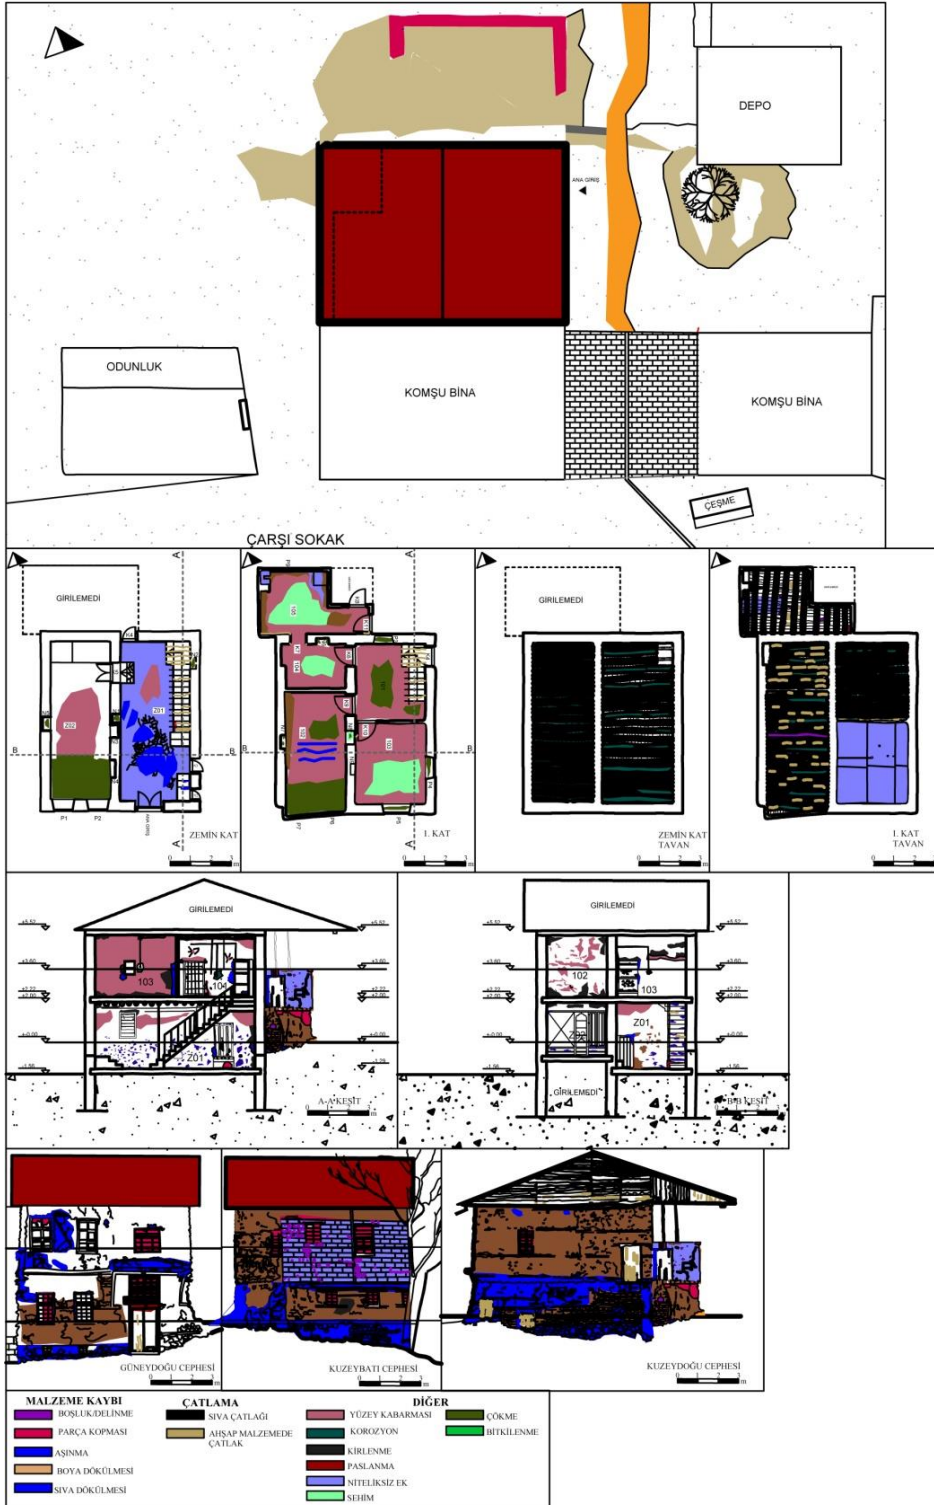
Şekil 23: Bozulma analizi

Yapıda tespit edilen bozulmalar malzeme kayıpları ve sıva-boya dökülmeleri, taş ve topraktan oluşan yığınlar, sıvalarda ve ahşap malzemelerde oluşan çatlaklar, korozyon, kirlenme, paslanma, sehim, çökme, bitkilenme ve

niteliksiz ek gibi çok yönlü olarak tespit edilmiştir. Vaziyet planına bakıldığında yapının çevresindeki taş ve toprak yığınları ile niteliksiz ekler, göze çarpan bozulmalardır. Kat planlarında sıkıştırılmış toprak döşemelerde kabarmalar, aşınma ve çökmeler, sehim ve kirlenmenin meydana geldiği görülmektedir. Niteliksiz ekler de önemli bozulma nedenlerinden biridir. Tavanlarda ise kirlenme, aşınma ve ahşap malzemedeki çatlaklar önemli bozulmalardır (Şekil 23).

Kesitler incelendiğinde duvarların iç yüzeylerinde kabarma, aşınma, sıva ve boya dökülmesi ile ana malzemenin kaybına varan bozulmalar dikkati çekmektedir. Ayrıca duvarlarda çeşitli boşlukların olduğu ya da deliklerin açıldığı da görülmüştür. Ayrıca doğramalarda da ahşap çatlakları ve malzeme kayıpları sorunları söz konusudur. Cephelelerde de benzer sorunlarla birlikte aşınma, bitkilenme, paslanma gibi problemler ağırlıklıdır (Şekil 23).

- ✓ Parsel içindeki ve ana girişin çevresindeki taş ve toprak yığınları ayıklanarak, nitelikli taşlar kimyasal ve mekanik yöntemlerle iyileştirilmeli ve yapının onarımında kullanılmalıdır.
- ✓ Bahçede bakımsızlıktan dolayı yayılan zararlı bitkiler temizlenmelidir. Mevcut ağaçların budama ve bakım işlemleri yapılmalıdır. Yapının cephelerine yakın konumda bulunan ağaçlar bahçe içinde belirlenen uygun noktalara taşınmalıdır.
- ✓ Bahçede bulunan U şeklindeki taş duvar kalıntısı incelenmeli ve taşların özgün olması durumunda bu duvarların ait olduğu mekân belirlenerek rekonstrüksiyona uygun olup olmadığı araştırılmalıdır. Kalıntının niteliksiz olduğuna karar verilmesi hâlinde bulunduğu yerden kaldırılmalıdır.
- ✓ Yapıya ulaşan toprak düzeltilmeli ve düzenli olarak bakım yapılmalıdır.

- ✓ Zemin katta özgüne aykırı malzeme ile inşa edilen iki basamaklı merdiven kaldırılarak yerine özgüne uygun basamaklar koyulmalıdır. Ana merdivenin ilk basamaklarının taş malzemeli olması göz önünde bulundurularak söz konusu basamaklar da taş malzeme ile yeniden yapılabilir.
- ✓ Zemin katta Z01'den Z02'ye geçişi sağlayan iki basamak üzerindeki çimento esaslı malzeme kaldırılmalı ve temizleme işlemi uygulanmalıdır.

- ✓ Zemin katı 1. kata bağlayan merdivenlerin ahşap elemanlarında temizleme, zımpara, çatlaklar için dolgu ve emprenye işlemleri yapılmalıdır.
- ✓ Sıkıştırılmış toprak malzemeli döşemede temizleme ve yenileme işlemi yapılmalıdır. Döşemeye periyodik olarak sıkıştırma işlemi uygulanmalı ve bakımı yapılmalıdır.

- ✓ Nişlerin iç yüzeyleri temizlenmeli, malzeme kaybının olduğu noktalar özgüne uygun olarak tamamlanmalı ve bazılarının içinde bulunan ahşap çerçeveler zımparalanarak dolgu ve emprenye işlemleri uygulanmalıdır.

- ✓ Duvarlarda çatlayan ve hasar gören sıvalarla çimento esaslı malzemeler ve boyalar temizlenmelidir. Kerpiç bloklar kontrol edilmeli ve dayanımı azalan/özgün niteliğini yitirenler yenilenmelidir. Bu işlemin ardından iç duvarlar özgüne uygun olarak toprak esaslı sıva ve kireç badana ile kaplanmalıdır. Duvarların periyodik bakımının yapılmasına özen gösterilmelidir.

- ✓ 1. katta döşemelerin üzerindeki toprak yığınları temizlenmeli ve döşemelerdeki malzeme kayıpları özgüne uygun şekilde tamamlanarak periyodik bakımı yapılmalıdır.

- ✓ 1. katta, 103 adlı odada zemindeki sehimin giderilmesi için sıkıştırılmış toprak döşeme kaldırılmalı, altındaki ahşap malzeme onarılarak yerine yerleştirilmeli ve tekrar sıkıştırılmış toprak ile kaplanmalıdır. Onarılacak durumda olmayan ahşap malzemelerin yerine aynı niteliklere sahip olan malzemeler eklenmelidir.

- ✓ 1. katta cumbanın bulunduğu kısımda, döşemede çöken alandaki ahşap ve sıkıştırılmış toprak malzeme aslına uygun olarak yenilenmelidir.
- ✓ 1. katta döşemelerin genel durumuna bakıldığında, tamamında temizleme işlemi yapılması ve ahşap malzemelerin hepsinin kontrol edilerek hasarlı olanların onarılması ya da gereken durumda değiştirilmesi gerekmektedir.

- ✓ 1. katta özgün olmayan briket bloklarla oluşturulan ek kısım kaldırılmalıdır. Bu kısmın özgün sıkıştırılmış toprak malzemeli döşemesi, teras olarak düzenlenebilir.

- ✓ Özgün olmayan metal çatı örtüsü kaldırılmalıdır. Bu örtünün metal elemanlarından kaynaklanan ve toprak dama zarar veren korozyonlu kısımlar temizlenmelidir. Toprak dam sıkıştırılmış toprakla kaplanarak özgüne uygun hâle getirilmeli ve periyodik olarak bakımı yapılmalıdır.

- ✓ Yapıya sonradan eklenen elektrik tesisatına ait kabloların duvarlara sabitlendiği noktalarda metal elemanlardan dolayı meydana gelen korozyonlar giderilmeli ve duvarlara zarar vermeyen ahşap esaslı elemanlarla tesisat yeniden düzenlenmelidir.

- ✓ Tüm kapı ve pencere doğramaları yerlerinden sökülerek zımpara ile temizlenmeli, çatlak olan kısımlara dolgu yapılmalı ve emprenye ile güçlendirilmelidir.

- ✓ Doğramalar, uygun cm malzeme ile tamamlanmalıdır.
- ✓ Pencerelerdeki metal korkulukların korozyonu kimyasal yöntemlerle giderilmelidir. Onarılamayacak durumda olan korkuluklar özgüne uygun olarak yenilenmelidir.

- ✓ Giriş kapısının yanında konumlanan buattan kaynaklanan korozyon temizlenmeli ve buat yapıya zarar vermeyecek şekilde yerleştirilmelidir.
