Kentsel Doku Bütünlüğü - Şişli Bölgesi, Sokak ve Yapı Ölçeğinde Koruma Sorunsalı

Urban Texture Integrity - Şişli Region, Conservation Problem at the Street and Building Scale

"Kentsel Doku Bütünlüğü - Şişli Bölgesi, Sokak ve Yapı Ölçeğinde Koruma Sorunsalı", Journal of Social, Humanities and Administrative Sciences, 10(4):527-539. DOI: <https://doi.org/10.5281/zenodo.13118745>

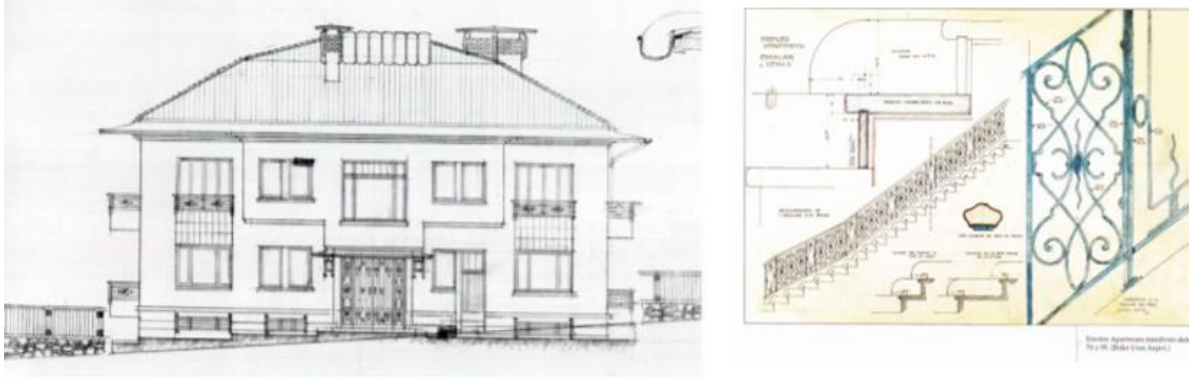
Şekil 3: Erenler Apartmanı Cephe Çizimi ve Merdiven Detayı.

birbirini tamamlayan ve iç içe geçen, ayrı ayrı titizlikle tasarlanmış tekil birimlerin oluşturduğu bütüncül tasarımlar olarak belirginleşir....De Nari artık varolmayan kozmopolit İstanbul'un son mimarlarından. ...De Nari, Beyoğlu ve Nişantaşı'nda da apartmanlar tasarlar. Bunlar arasında Nişantaşı'nda Erenler Apartmanı(1950), Kristal Apartmanı(1949-50), Beyoğlu'nda Nane Sokak Apartmanı (1900-05) ve İstiklal Caddesi üzerinde Mehmet Ferid Şerbetçizade Apartmanı (1930) bulunur..." denilerek De Nari'nin yaptığı yapılar arasında bu çalışma kapsamında incelenen yapı da sayılmaktadır (Hanioglu, 2013). Başka bir kaynakta; "...De Nari, özellikle Beyoğlu-Harbiye-Nişantaşı ekseninde bazıları hayata geçirilen birçok modern apartman binası da tasarlamıştır.. denilmekte ve Erenler Apartmanı'nın 1950 yılında De Nari tarafından inşa edildiği belirtilmektedir. Büke Uras Arşivi'nden alınan De Nari'ye ait Erenler Apartmanı merdiven detayları da görsel olarak bulunmaktadır (Orlandi, 2015: 256) (Şekil 3).

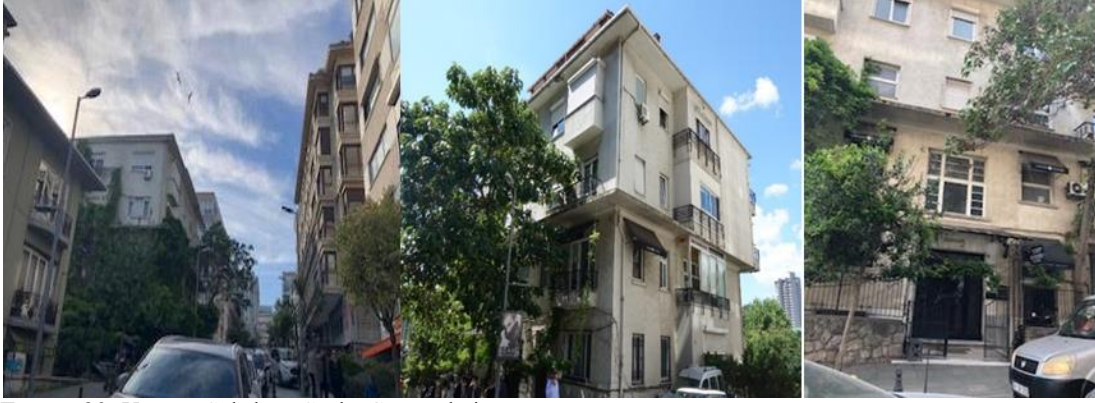
Fotoğraf 2: Yapının Sokak ve Cephe Görüntüleri.

Bina, ilk tescil kaydına göre, kent ve çevre kimliğine katkıda bulunan kültür varlığı niteliğindeki yöresel yaşam biçimini yansıtan yapı niteliği taşıyan 2. grup yapı olup, mimari açıdan 1950'li yılların başında görülmeye başlayan "Uluslar arası üslup" veya "modern mimari"nin en erken örneklerindedir.

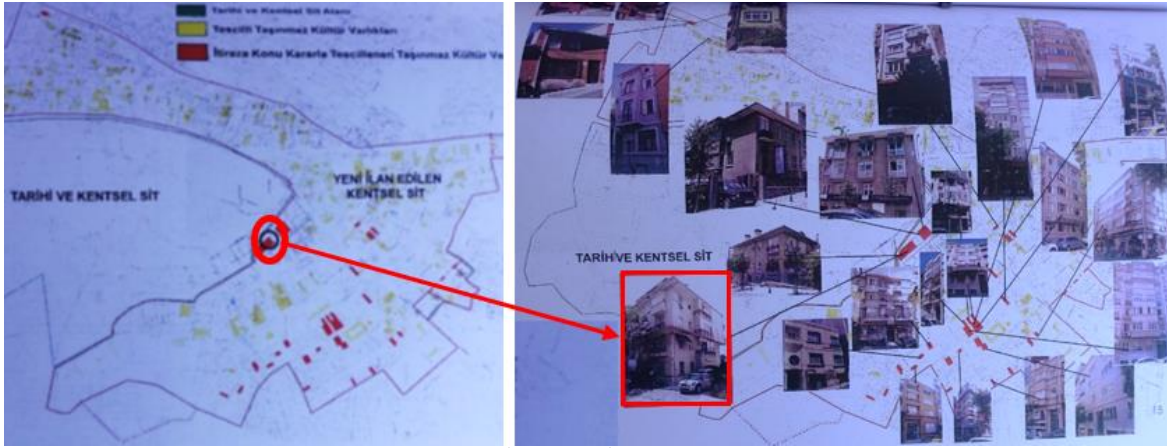
Şekil 5: “Teşvikiye Kentsel ve Tarihi Sit Alanı “ve İçerisinde İncelenen Yapı.

İstanbul II Numaralı Kültür Varlıklarını Koruma Bölge Kurulu (KVKBK)'nun 23.11.2018 tarih ve 6888 sayılı kararıyla sınırları içine alınan "Teşvikiye Kentsel ve Tarihi Sit Alanı" çeşitli kültürel katmanları bir arada bulunduran alanın bütünleştirilmiş korunmasını sağlamak amacıyla alınmış bir karardır. Bu çalışma süreci, uzun yıllar boyunca yapılmış ve bölgedeki yapılarla ilgili alan araştırmaları sonucunda oluşturulan listeler yoluyla karar verilmiştir.

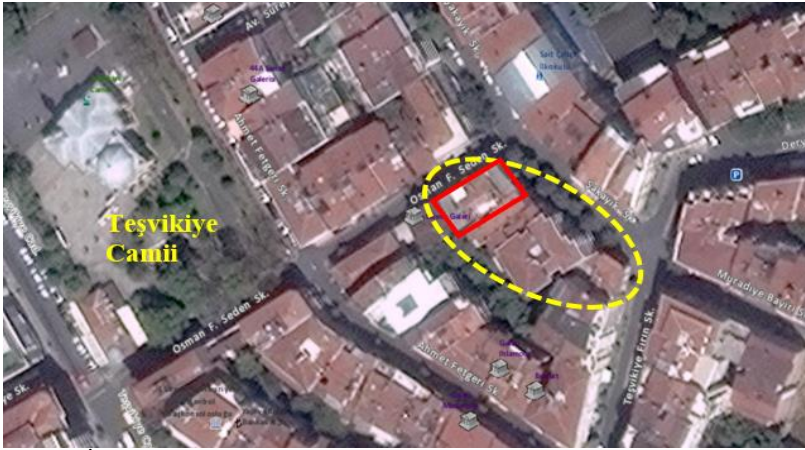
Şekil 6: İncelenen Yapı ve Yakın Çevresi.

Tesciline itiraz edilen ve yıkılmış olan apartman modern formlu (teraslı, konsollu, yuvarlak köşeli), mekânsal, kurgusal ve yapısal özellikleri bakımından yığma ve yüksek katlı bina tarzı, dış cephede yuvarlak hatların kullanımı, iç mekânda yüksek tavan, koridorlu, sofa/hol plan şemalarıyla belirli bir dönemin sosyo-ekonomik ve kültürel değerlerini sergilemekteydi.

Yapı, 1940-50’li yıllara kadarki süreçte inşa edilmiş, Erken Cumhuriyet Dönemi Mimarlığı’nın modernleşme süreciyle birlikte alındığı ve kübik formlar, yuvarlak hatlar gibi dış cephedeki izleriyle hemen kendini ele veren sürecin tipik bir yapısı idi.

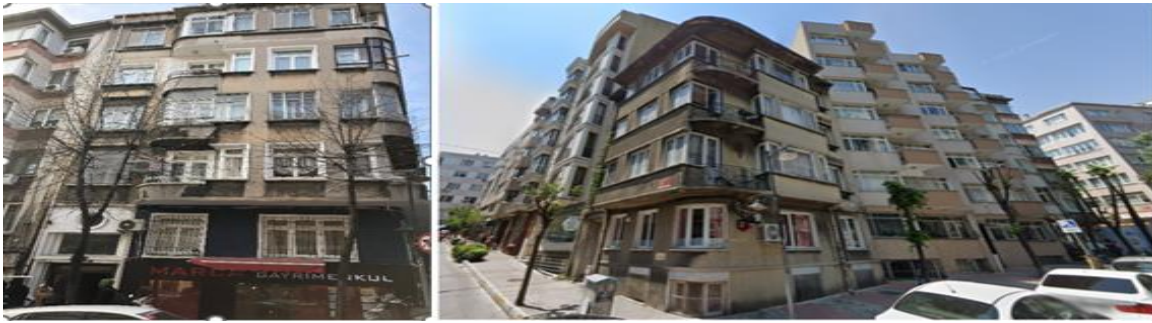
Fotoğraf 3: Önceki Yapı ve Aynı Yapı Adasının Diğer Köşesinde Yer Alan Benzer Özellikteki Bina.

Ayrıca, aynı yapı adasında ve sokağın diğer köşesinde yer alan bina da benzer dönem özellikleri göstermektedir. Adanın her iki köşesinde konumlanan yapılar silüette köşe bütünlüğü sağlamakta, sokağa ve meydana ölçek vermekteydi. Yuvarlak hatlı köşe dönüşü ile sokak geçişini yumuşatan tasarım, bütüncül olarak ele alınmış, saçak, dış kapı ile balkon korkuluklarındaki motif bütünlüğü bu tipteki bir yapının günümüze kadar gelebilmiş özgün örneklerindendi. İncelenen yapı ile modernist tavrı, köşeyi yumuşatan kurgusu, yapının inşa niteliği, yapı malzemesi, kat yüksekliği, cephe özelliği, dolu-boş oranı, kütle ve renk ilişkileri ve konsollu, yuvarlak köşeli balkon tasarımlarıyla benzer dönem özelliklerini göstermekteydi. Bu bağlamda, seçilen bu örnekteki sorun, modern dönem mimarlık yapılarının, konutların tescil kapsamına alınmaması ya da tescil kararına itiraz edilmesi ve tescil kararlarının ortadan kaldırılmasıdır. Dolayısıyla, tescil tek çözüm olarak görünmemektedir.

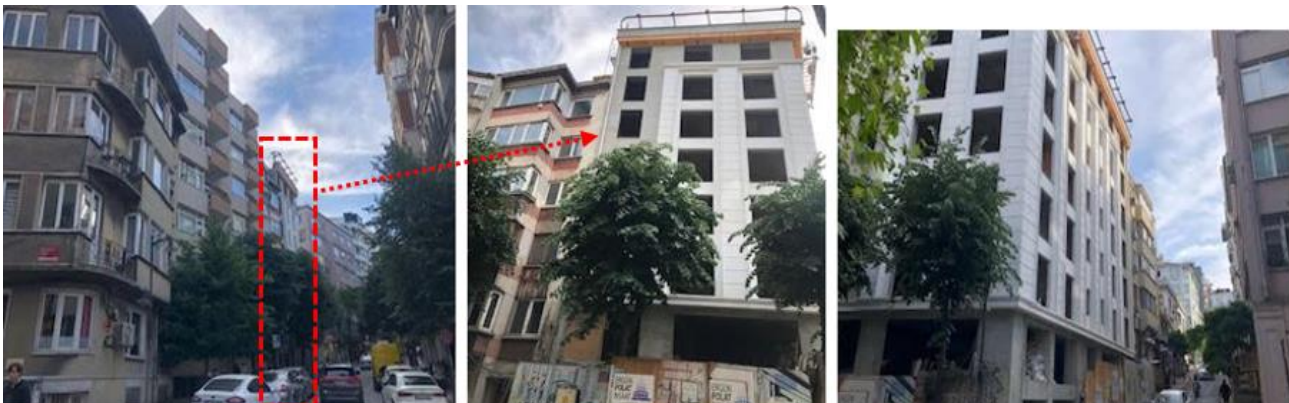
Fotoğraf 4: Günümüzde, Eski Binanın Yerinde İnşa Halindeki Yapı ve Sokak Görüntüsü.

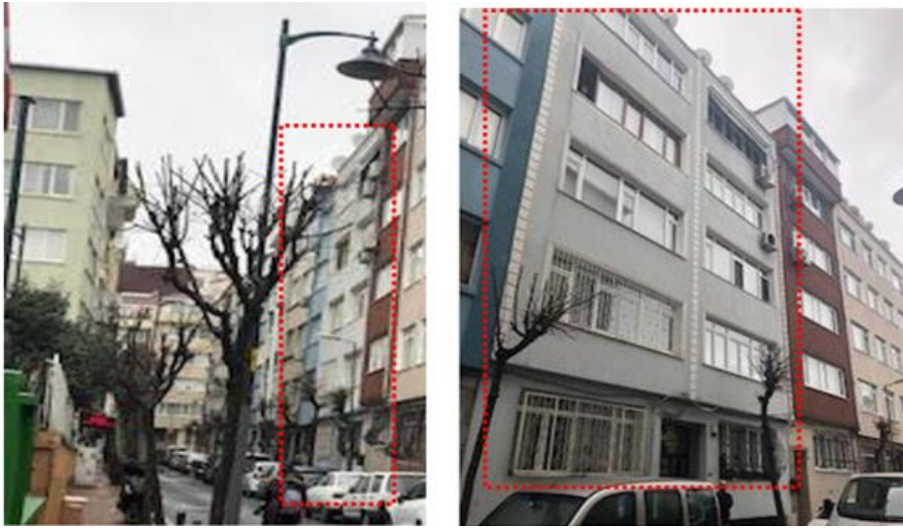
Fotoğraf 6: Tescilli Yapı ve Karşısındaki Yapıya Komşu Niteliğinde Karşı Sıradaki Tesciline İtiraz Edilen Bina.

Tescillenmesi söz konusu olan diğer yapı ise; aynı sırada ve yapı adasında değil karşısında konumlanmış, silüet, tarihi, estetik, mahalli, dekoratif, simgesel, özgünlük, teknik, nadirlik, vb. hususlar bakımından incelenen binayla ortak mimari özellikleri bulunmamaktadır.

Ancak, her iki yapının üzerinde yer aldığı sokağın silüeti açısından mevcutta bitişik, sıra düzende yapılaşmanın hakim olduğu, imar planında kat yükseklikleri (5 kat olarak eşit tutulması vb.) ile yapılaşma koşulları bakımından bir bütünlük sağlanmasının öngörüldüğü söylenebilir. Sokağın genel görünümü de bitişik düzende apartman tarzı konut yapıları bakımından bunu yansıtmaktadır.
