Elazığ/Hüseyin Mahallesi'nde Geleneksel Yapıların Korunması Üzerine Bir İnceleme: 23 No'lu Konut Örneği

*An Investigation on The Conservation of Traditional Buildings in Elazığ/Hüseyin
Neighborhood: The Case of House No 23*

HÜSEYİNİK MAHALLESİ 23 NO'LU KONUTUN KORUNMASI

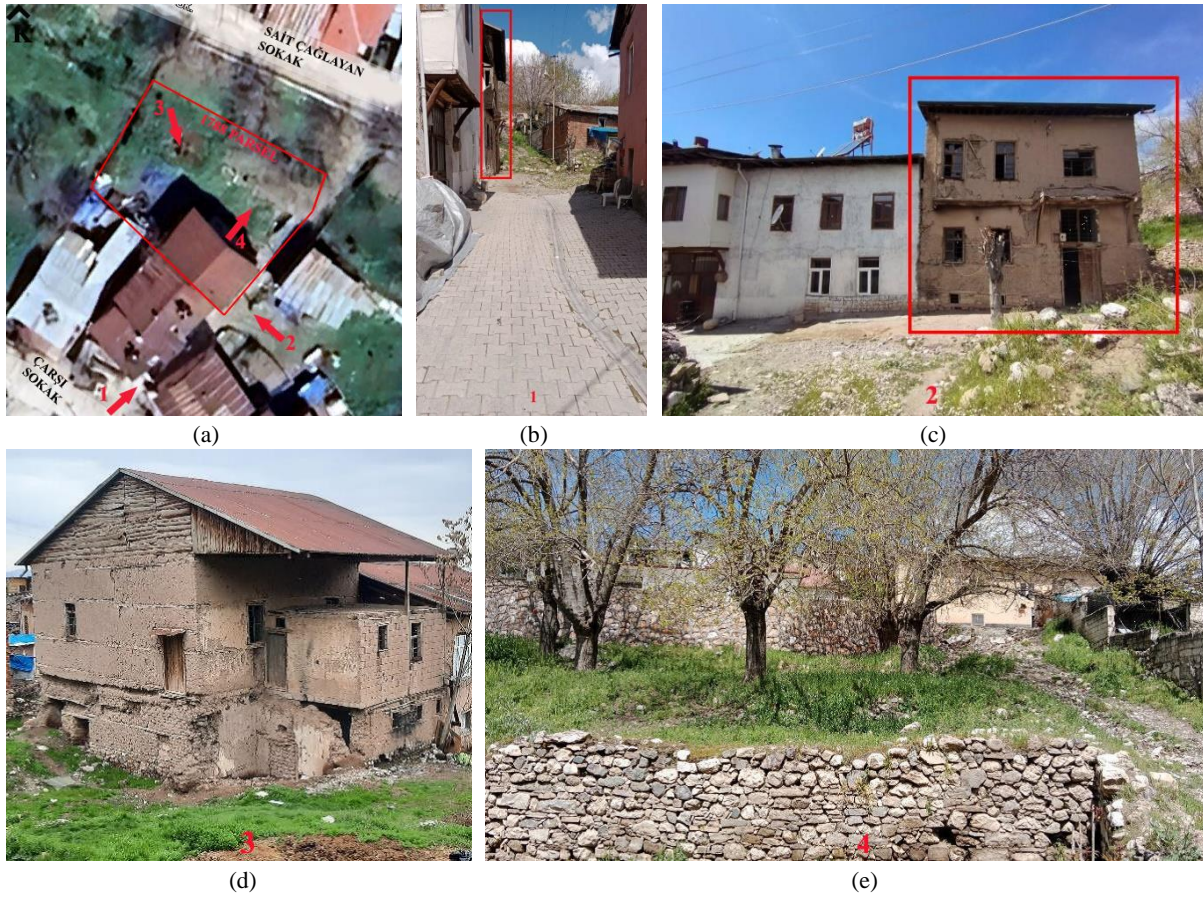
Şekil 8: 23 No'lu konutun çevresinden çekilen fotoğrafların bakış yönleri (a), Çarşı Sokak'tan görünüm (b), ana giriş (c), bahçeden görünüm (d) ve bahçedeki duvar kalıntısı (e)

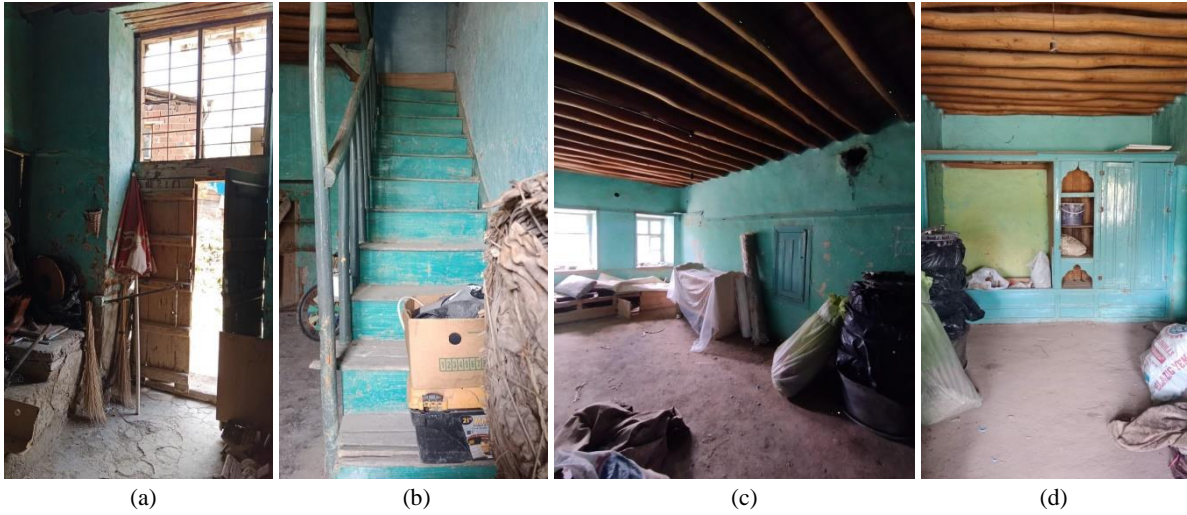
Şekil 11: Z01 mekânına açılan ana giriş kapısı (a), 1. kata ulaşan merdiven (b), Z02 mekânı (c) ve Z02 mekânındaki yüklük (d)
Kaynak: Yazar arşivi, 2022.

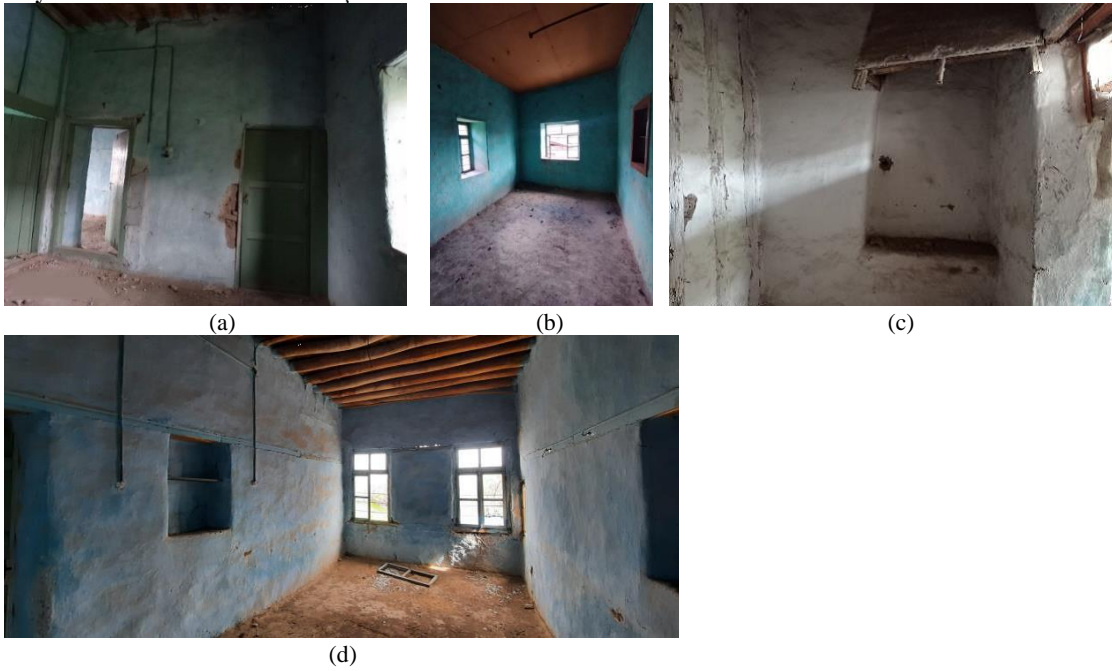
Şekil 13: 101 adlı sofa mekânı (a), 103 adlı oda (b), 104 adlı mekândaki yağmıklı ocak (c) ve 102 adlı çıkmalı oda (d)

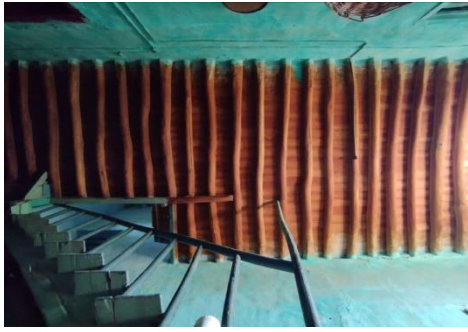
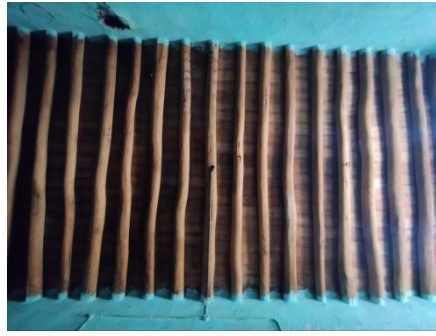
Yapının zemin katındaki iki mekânın da tavanında ahşap kirişlerin üzerinde yine ahşap malzemeli plakalarla oluşturulan döşeme bulunmaktadır. Kirişlerin çapı yaklaşık 8 cm ile 21 cm arasında; kirişler arası mesafe ise yaklaşık 10 cm ile 55 cm arasında değişmektedir. Z01 olarak adlandırılan sofanın tavanında 21, Z02'nin tavanında ise 19 ahşap kiriş mevcuttur (Şekil 14, Şekil 15).

Şekil 15: Z01 (a) ve Z02 (b) mekânlarının tavanları

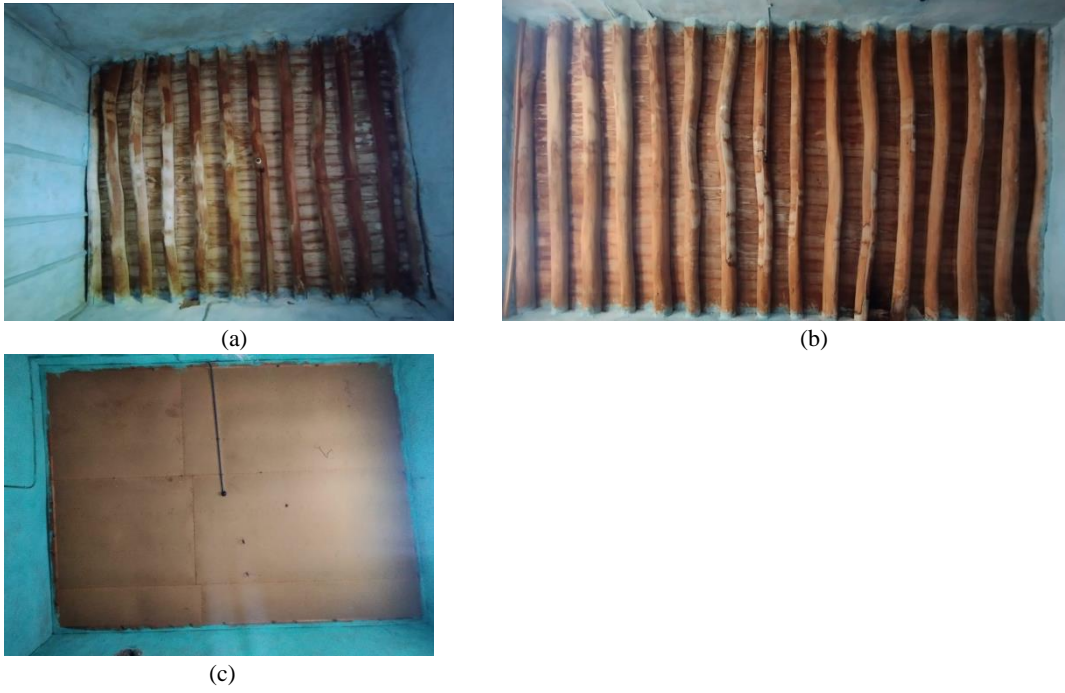
Zemin katta olduğu gibi 1. kattaki mekânların da tavanında ahşap kirişlerin üzerinde yine ahşap malzemeli döşeme bulunmaktadır. Yalnızca 103 olarak adlandırılan mekânın tavanında sonradan eklenen ahşap panellerle oluşturulmuş kaplama görülmektedir. Diğer odalardaki ahşap kirişlerin çapı yaklaşık 10 cm ile 19 cm arasında; aralarındaki mesafe ise yaklaşık 8 cm ile 48 cm arasındadır. 101 olarak adlandırılan sofanın tavanında 12, 102'nin tavanında 17, 104'ün tavanında ise 8 adet ahşap kiriş mevcuttur (Şekil 16, Şekil 17).

Şekil 17: 101 (a), 102 (b) ve 103 (c) mekânlarının tavanları

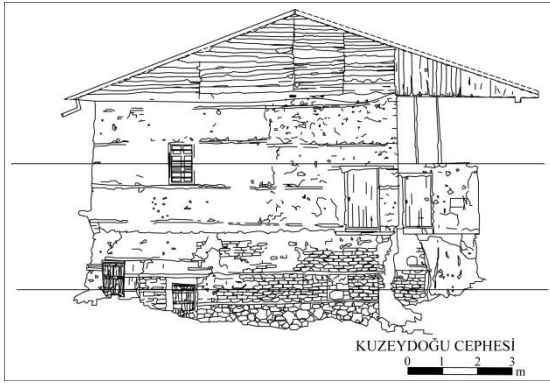
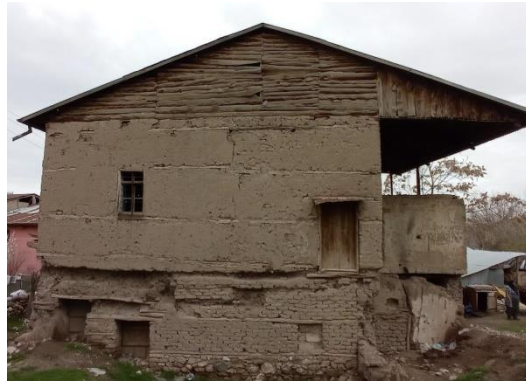
Yapının bahçeye doğru yönelen kuzeydoğu cephesi, Z01 mekânından dışarı doğru açılan 2 kapı ve zemin katta girilemeyen mekâna açılan 1 pencere açıklığı bulunmaktadır. Kapılardan biri yaklaşık 61x215 cm; diğeri ise 64x210 cm boyutlarındadır. Her iki kapı da kısmen toprak altında kalmıştır. Bu katta cephede bulunan pencere açıklığının boyutu yaklaşık 62x83 cm'dir. Pencere doğraması sökülmüş ve açıklık, briket bloklarla doldurulmuştur. 1. katta ise 101 adlı sofaya ulaşan merdiven sahanlığına açılan bir kapı ile 103 adı verilen odanın penceresi bulunmaktadır. Kapının boyutu yaklaşık 126x238 cm'dir. Pencere ise 60x166,3 cm'dir. Ayrıca bu cephede özgün duvara göre daha geride kalan, sonradan eklenen mekânın duvarında bu mekâna açılan bir kapı ve bu kapının üzerinde küçük bir tepe penceresi mevcuttur (Şekil 21).

Şekil 21: Kuzeydoğu cephesi çizimi (a) ve fotoğrafı (b)
