## ARAPGİR TARİHİ TAŞ KÖPRÜLERİ

### Arapgir Historical Stone Bridges

Öğr.Gör. Ayşe LEVENT

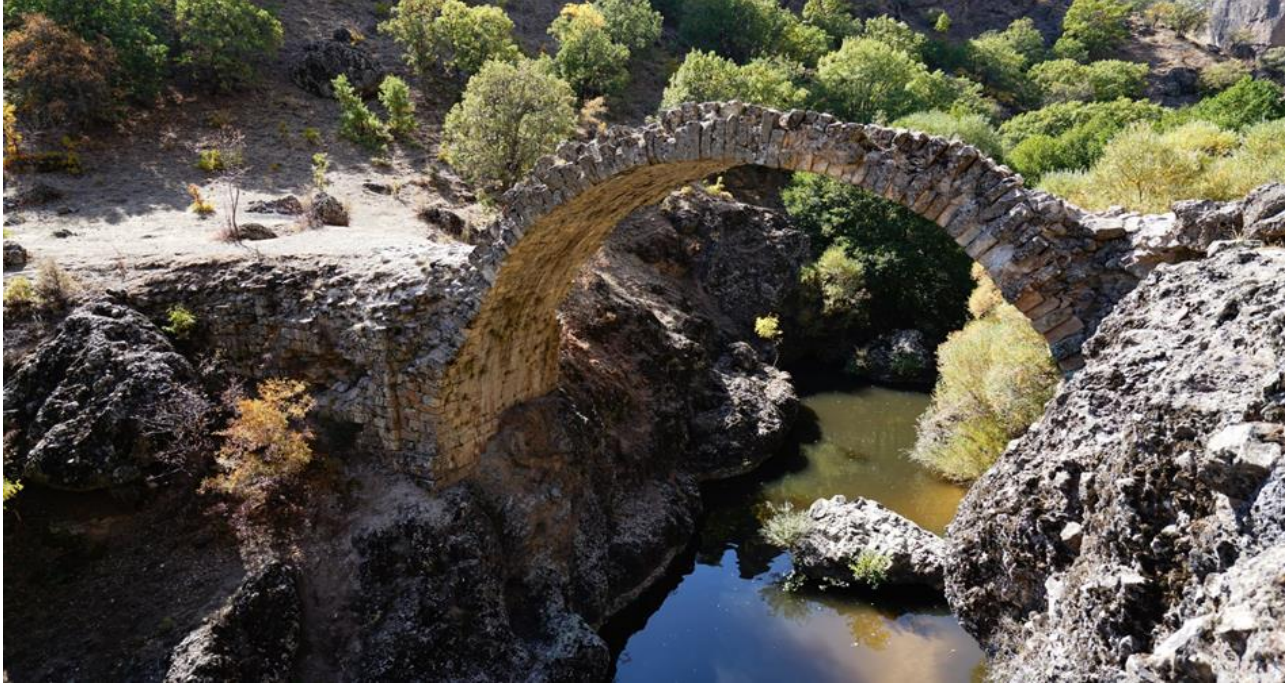
Resim 1. Taşköprü, Mansab (Cumali Levent, Arapgir, 2021).

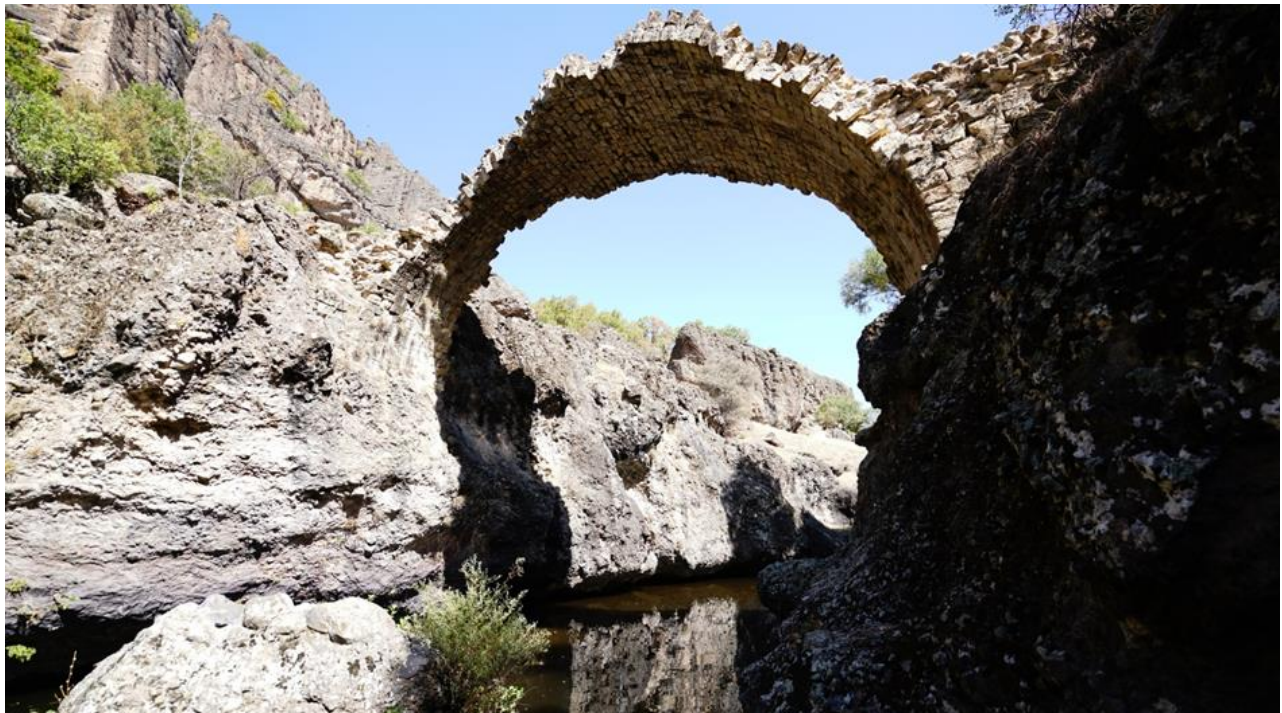
Resim 2. Taşköprü, Memba (Cumali Levent, Arapgir, 2021).

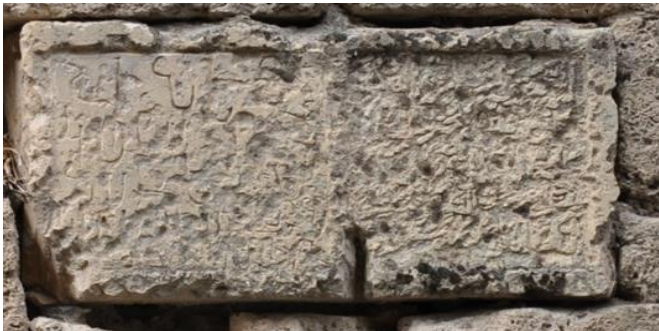
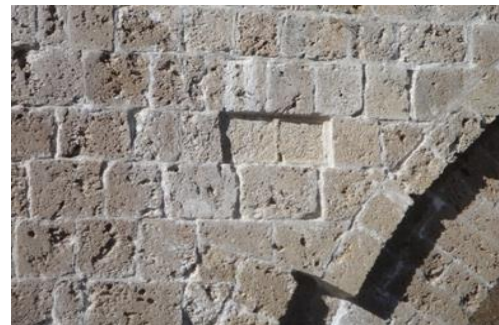
Resim 3. Mansap, Ermeni ve Arap Alfabeli Kitabe, Kitabe Alanı (Cumali Levent, Arapgir, 2012).

köprüsü, Asiye'nin köprüsü gibi isimler de verilmektedir. Arapgir'deki tarihî köprüler üzerinde durulan konulardan en önemlisi kitabelerin tahrip edilmesiyle dönemlerinin net olarak belirlenememesidir. Yusuf Kâmil Paşa Köprüsü'nün tarih kısmı hariç kitabesi okunmayacak haldedir. Meydan Köprüsü'nün Ermenice ve Arap harfleriyle yazılmış kitabesi okunamamaktadır. Tarhanik Köprüsünün kitabesi de okunmayacak haldedir. Diğer köprülerin kitabeleri görülmemekte, varsa herhangi bir kaynak arşiv çalışmasını gerektirmektedir. Göz Deresi üzerinde on köprünün yaklaşık 2 km'lik bir mesafede yapılmış olması nüfus yoğunluğunun bu derenin kenarındaki varlığını göstermektedir. Arapgir'de yapılan köprüler sade görünümlüdür. Köprülerde dikkati çeken insan veya hayvan figürleri ile süslemeler yoktur. Köprülerde kemerin iç kısmında tamamen kesme taş yapının diğer kısımlarında kesme, kaba yonu, moloz taşlar kullanılmıştır (Levent,2012:1-3).

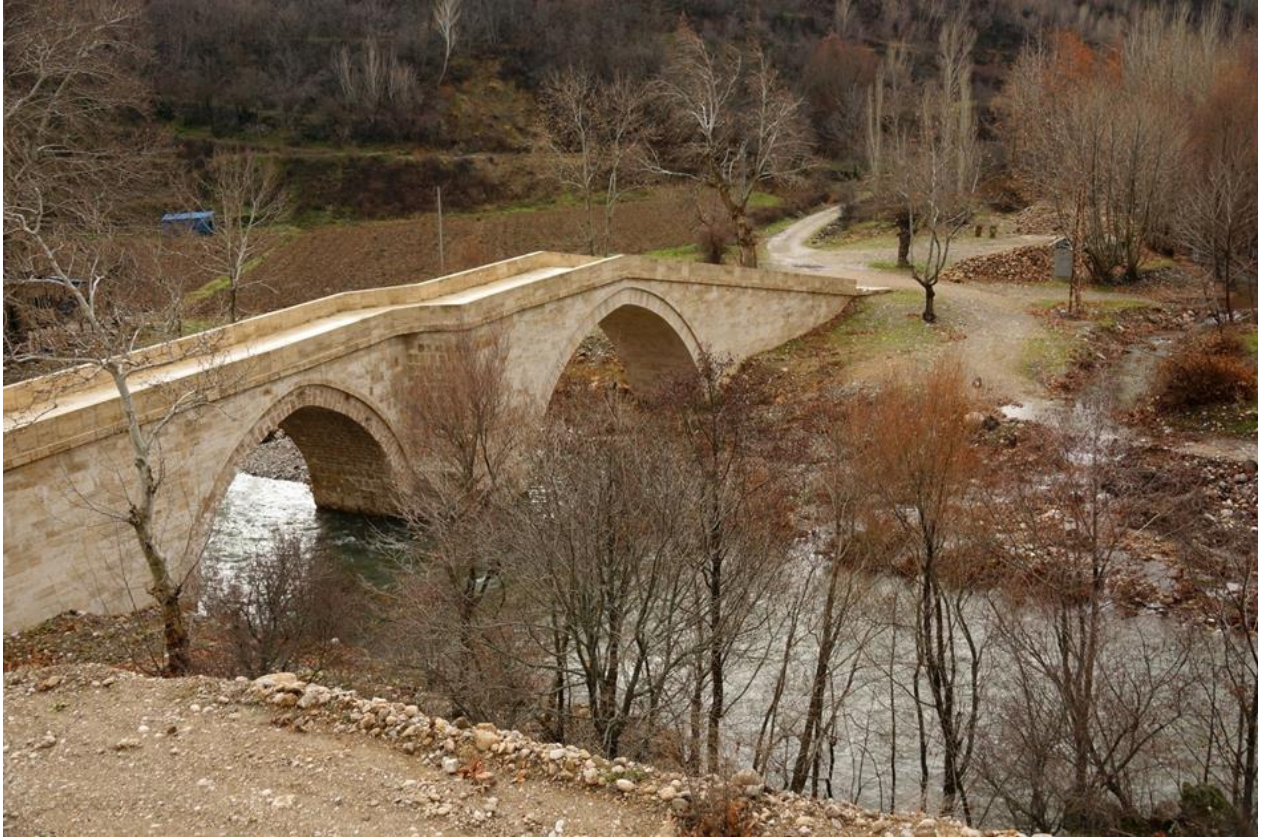
Resim 4. Meydan Köprüsü, Memba (Cumali Levent, Arapgir, 2014).

Yöre insanları tarafından verilen “Meydan Köprüsü” ismi arızalı arazi yapısının köprü alanından bulunmayışından ötürü var olan genişliğe atfedilmiştir. İlçe merkezine 8,5 km mesafede Kozluk Çayı üzerinde inşa edilmiştir. Köprü'nün döşeme uzunluğu 65 metre genişliği ise 4,46 metredir. Çevresi sosyal faaliyetlerin yapıldığı mesire sahasıdır. Kuzey-güney doğrultusunda planlanmıştır. İki sivri kemerli göze sahip yapının kuzey kemer açıklığı 9,90 metre, kemer yüksekliği 5,80 metredir. Güney kemer açıklığı 13,80 metre, kemer yüksekliği 6,20 metredir. Düzgün kesme taş ile kemer, tempan duvarda kesme taş, moloz taş işçiliği yapılmıştır. Kemer silmesi mevcuttur. Restore öncesinde değişik onarım izleri mevcuttur. Karayolları Genel Müdürlüğü tarafından 2011 yılında restore edilmiştir. Restorasyonda köprü büyük ölçüde yenilenmiştir. Tempan duvarda tamamen kesme taş kullanılmış, saçak, mazgal, çörtlen ve korkuluk ilave edilmiştir. Köprü'nün kuzey-güney kemer ayakları ana kaya üzerine oturtulmuştur. Kemerlerin diğer ayakları zemin üzerinde duvar örgüsüne bindirilmiştir. Memba tarafından kuzey kemer ayağından 2,50 metre batıya doğru duvar ile çıkılarak güney kemer ayağına bağlantı yapılmıştır. Bu dışarıya doğru çıkış kemerlerin hizasını bir tutmamaktadır. Güney kemeri kuzey kemerine göre dışarıya çıkış yapmaktadır. Bu özellik köprüye taşkın dönemlerinde suyun şiddetini azaltacak işlev kazandırmaktadır. Köprü araç ve yaya trafiğine açıktır. Kuzey istikametinde döşeme üzerinde gidildiğinde kuzey kemerin sonunda hafif batıya yönelerek tekrar güneye doğru bir geçiş yapısı bulunmaktadır. Köprü'nün okunmayacak derecede kitabesi mevcuttur. Mansap yönünde kuzey kemer duvarında kitabe mevcuttur. Ermeni ve Arap harfleri ile yazılmış kitabe okunmayacak hâldedir. Başka bir kitabesinin var olduğu ancak nerede bulunduğu bilinmemektedir. Malatya'nın içesi Hekimhan'daki kervansaray yörede Taşhan ismiyle de anılır. Arapça-Ermenice-Süryanice şeklinde üç farklı dille yazılmış kitabesi mevcuttur. Taşhan'ın inşası 1218 yılında başlanıp Alâeddin Keykubad döneminde (1220-1237) bitirilmiştir (Ertuğrul, 1988: 159). Gaziantep'te 1259 tarihli Debbaghane Köprüsü'nün Gaziantep müzesinde bulunan kitabesinin sağında Arapça, solunda Ermenice iki farklı dilde yazıt bulunmaktadır (Çulpan, 2002: 65). Meydan Köprüsü'nün tarihini tespit için Taşhan ve Debbaghane Köprüsü'nden hareketle analoji ile muhtemel çıkarım yapılabilir. Bu iki eserin 13. yüzyıla ait olması ve farklı alfabeyle yazılması yüzyılın şartları içerisinde değerlendirilir. Etnik farklılıkların bir arada yaşaması, ihtiyaçlar karşısında ortak sonuçlara gidilmektedir. Arapgir'in nüfusunda Ermeni toplumunun varlığı eserin kitabesinde alfabeleri ile belirtilmektedir. Bu varsayım ile köprü'nün 13.yüzyıl eseri olma ihtimali değerlendirilir. Ermeni toplulukların Arapgir ve civarlarına gelişleri 1020'li yıllar, Türk egemenliğinin Arapgir'deki başlangıcı 1084 yılı olması nedeniyle bu tarihten sonra bölgenin gelişimine paralel yapıların varlığında artış beklenir. Eser Arapgir ilçe sınırları dâhilindeki Tarhanik, Kale köprüsüyle de benzerlik göstermektedir.

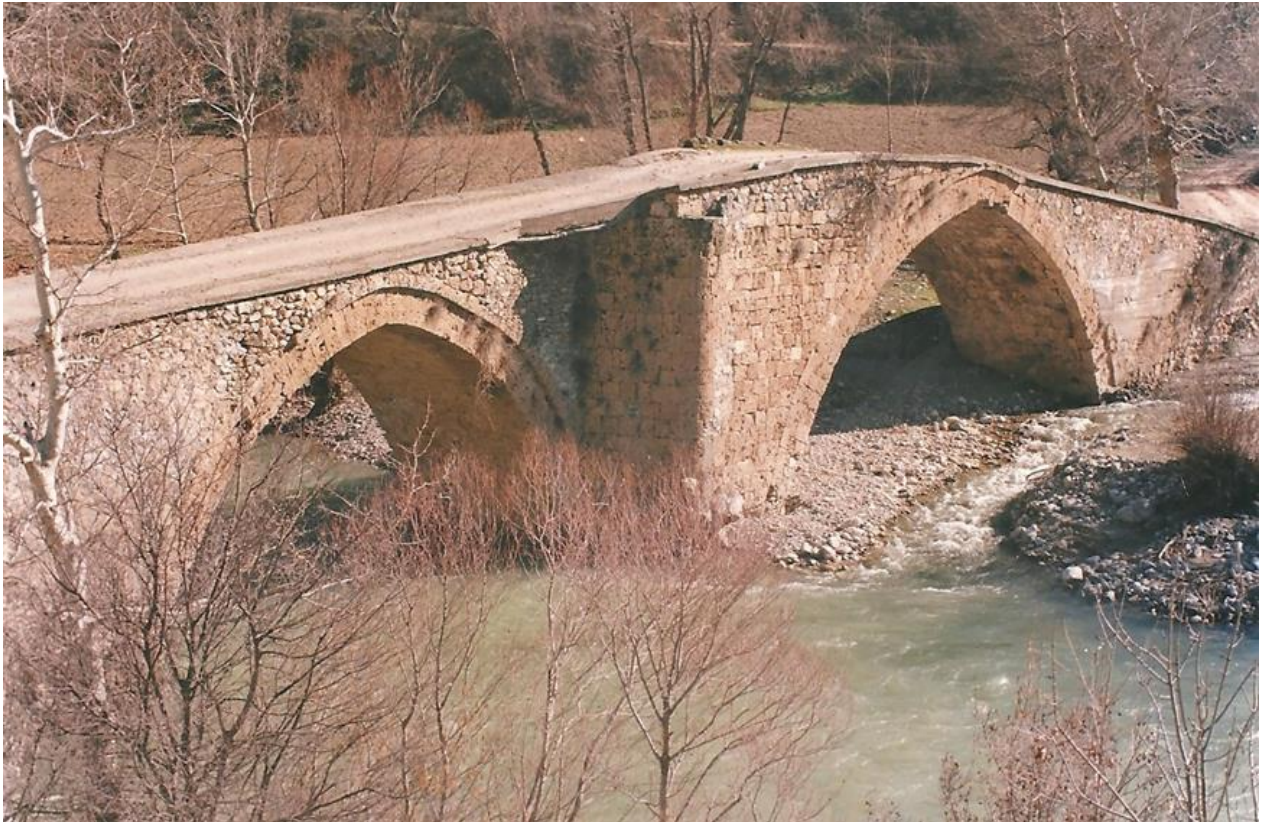
Resim 5. Meydan Köprüsü, Memba Restore Öncesi (Cumali Levent, Arapgir, 1999).

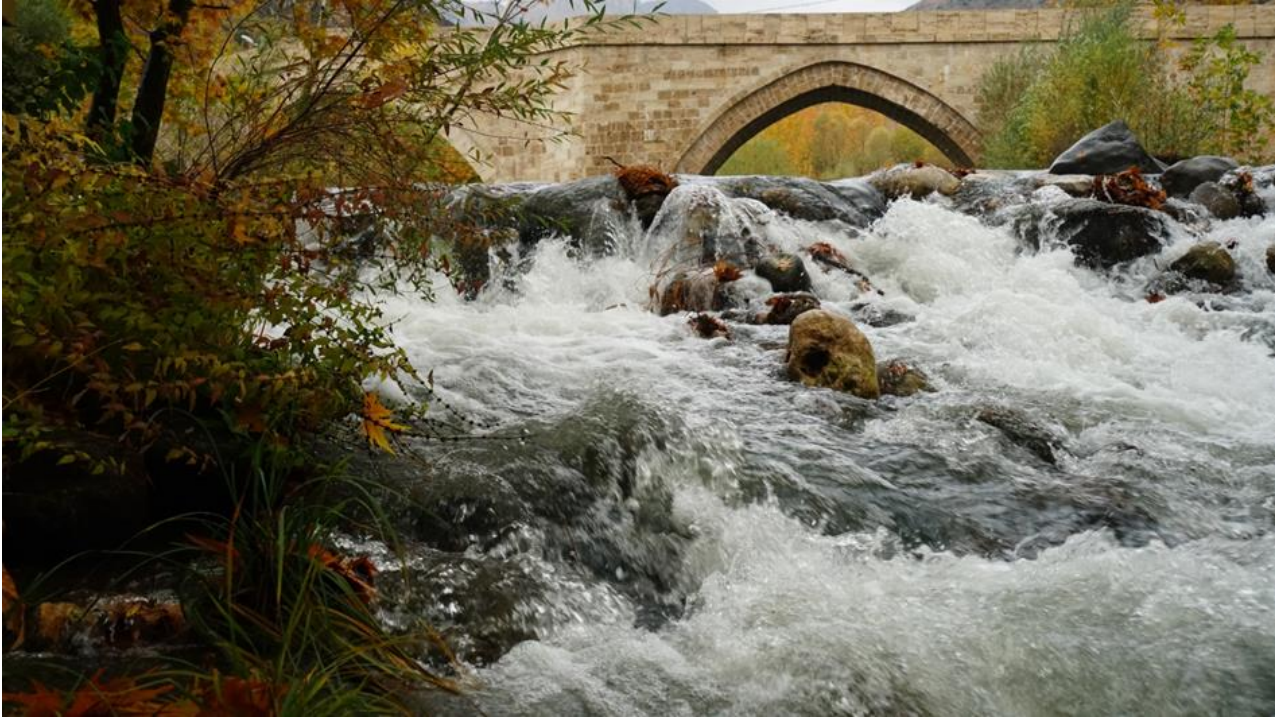
Resim 6. Meydan Köprüsü, Mansap (Cumali Levent, Arapgir, 2017).

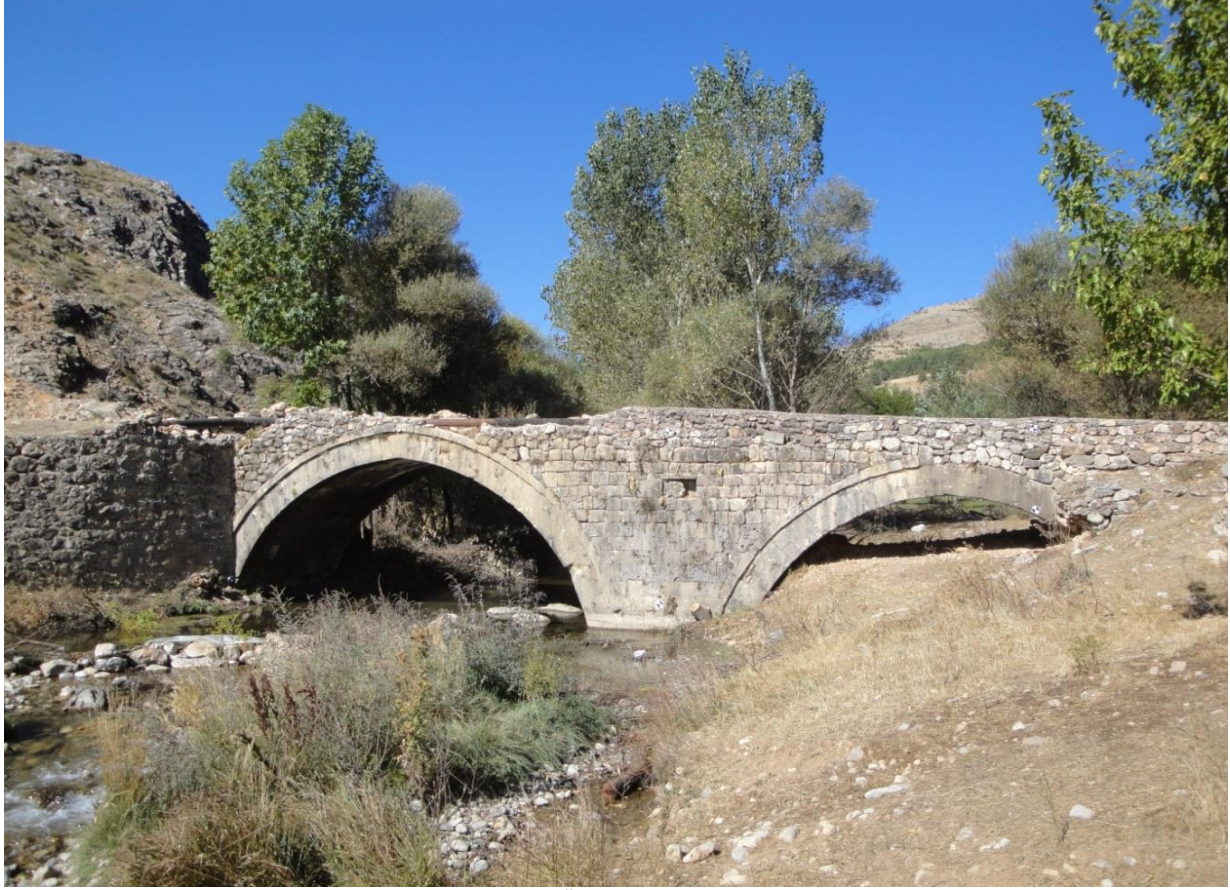
Resim 7. Tarhanik Köprüsü, Restore Öncesi Mansap (Cumali Levent, Arapgir 2011).

Arapgir- Kemaliye karayolunun on üçüncü kilometresindeki araç geçişini sağlayan mevcut karayolu köprüsünün yüz metre kuzeyine denk düşmektedir. Malatya ili sınırlarında yer alan Tarhanik Köprüsü aynı zamanda Erzincan sınırının başlangıcını da tespit eder. Köprü'nün yaklaşık sekiz yüz metre kuzeyinde, Erzincan Kemaliye İlçesi Efeler (Tarhanik) köyü yerleşkesi mevcuttur. Köprü ismini bu köyden almaktadır. Çit (Miran) çayı üzerinde inşa edilmiştir. Köprü'nün kurulum alanının batı tarafı kayalık engebeli bir arazi, kuzey ise ağaçlı düz zemine haizdir. Doğusunda meyve ağaçları bulunur Çay suyu memba istikametinde

gözlere gelmeden oluşturulan bentle iki göze dağıtılmıştır. 2015 yılında restore edilen köprü yaya geçişine uygun araç geçişine imkân tanımamaktadır. Köprü'nün kitabesi mansap iki kemer duvarı arasında mevcut fakat okunamayacak kadar tahrip olmuştur. Birkaç harf dışında belirgin tarafı yoktur. Kuzeydoğu-güneybatı doğrultusunda inşa edilmiş, iki beşik kemerli köprüdür. Döşeme uzunluğu otuz beş metre eni dört metredir. Yenilemeyle birlikte yüksekliği 50cm genişliği 25 cm olan korkuluk ilave edilmiştir. Diğer bir ilave de döşeme başlangıç ve bitimine mazgal ve çörten ile suyun boşaltımına gidilmiştir. Köprü'nün iki kemer ayağının arasında yüksekliği 160 cm genişliği 180 cm olan üçgen selyaran ile suyun köprüde oluşturacağı hasar azaltılmıştır. Zemin üzerinde bulunan kuzeydoğu kemerin açıklığı 7 m, yüksekliği 3,5 metre olmasına rağmen gözdeki taş ve kum dolgusu nedeniyle şu an 2, 90 metreye düşmüştür. Güneybatı kemerinin ayakları kaya zeminin eteğine oturtulmuştur. Kemerin açıklığı 8.40 metre yüksekliği 4 metreden dolgu sebebiyle 3,10 metreye gerilemiştir. Mansap kuzeydoğu kemer açıklığının nihayetinden bir önceki kemer taşında “sene 1299 Hicri(1881-1882) tarih yazmaktadır. Kemerlerde silme görülmektedir. Düzgün kesme taş ile kemer ve tempan duvarı inşa edilen köprü'nün değişik onarımlara ait izler mevcuttur. Bunlardan biri de 1881 yılına ait taşa yazılı olan tarihe bakarak ileri sürebiliriz.1890 yılında Çit köyünün kemer köprüsünün tamiri hakkında arşiv kaydı mevcuttur(Arşiv,1). Restorasyonda mansap ve memba kemer taşları hariç tempan duvarının tamamına yakını yeni taşlar ile restore edilmiştir. Osmanlı Devleti'nin sancak merkezi Arapgir'e bağlı Kemaliye ve İliç beldelerine geçişin yanı sıra Arapgir'i kuzeye bağlayan (Erzincan, Gümüşhane, Giresun) tarihî yol güzergâhı üzerindeki köprü olma vasfını da taşımaktadır. Köprü'nün kitabesi okunamaması nedeniyle Karayolları Genel Müdürlüğü'nün restore ile verdiği 13. yüzyıl tarihi görülmektedir. Eserin Meydan Köprüsü ile aynı dönemde inşası 13.yüzyıl olarak değerlendirilmektedir.

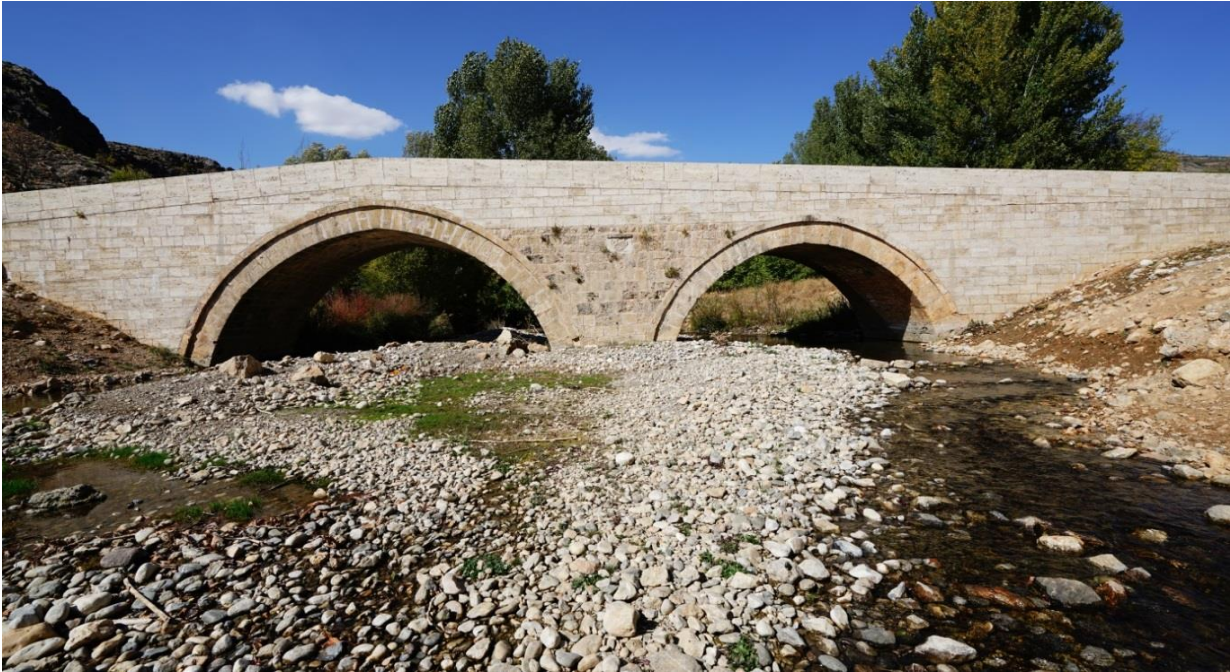
Resim 8. Tarhanik Köprüsü, Mansap (Cumali Levent, Arapgir 2021).

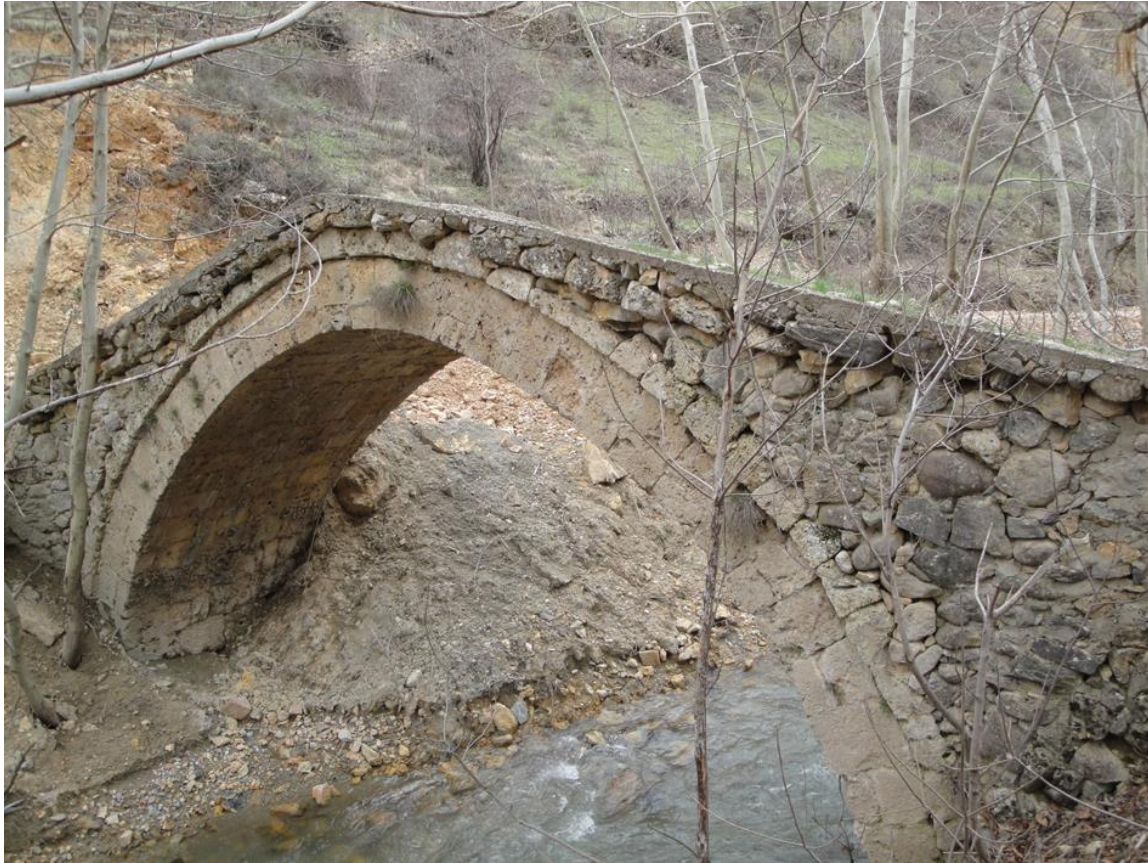
Resim 9. Kale Köprüsü, Mansap Restore Öncesi (Cumali Levent, Arapgir, 2011).

Arapgir Osmanpaşa Mahallesinden Meydan Köprüsüne gelmeden 100 metre öncesinde yolun bitişiğinde bulunur. Çınar ağaçları ve Göz deresinin beraberliğinin yanı sıra etrafındaki ıssızlık ile tarihin farklı bir kesitini çağrıştırmaktadır. Köprü yaya geçidine uygun ancak şu an sadece bir bahçeye yol vermektedir. Eski kesif geçişleri yoktur. Göz deresi üzerinde inşa edilmiştir. Kale köprüsü olarak tesmiye edilmesinde sancak merkezi Arapgir'in yerleşkesinin Narin Kale etrafında oluşmasından ötürü merkezden çıkışta ilk gelen köprü hasebiyle bu isimlendirme yapılmıştır. Bu köprü vasıtasıyla Meydan Köprüsüne buradan da Kemaliye (Erzincan) kuzey yoluna bağlantı gerçekleştirilir. Doğu-batı doğrultusunda, döşeme uzunluğu 15 metre, eni 2,75 metredir. Sivri kemerli yapının kemer açıklığı 8 metre, kemer yüksekliği ise 5 metredir. Doğu kemer temeli kaya zeminine, batı kemerin temeli duvar üzerine oturtulmuştur. Kemer kesme taştan yapılmış kemer silmesi de mevcuttur. Restorasyon öncesinde silme üzerindeki yatay silme saçak görevini üstlenmiştir. Tempan duvar kaba yonu, moloz taş karışımı görülmektedir. 2015 yılında Karayolları Genel Müdürlüğü tarafından restore edilmiştir. Karayollarının kitabesine göre 19 yüzyıla tarihlenmektedir. Köprü'nün kitabesinin var olduğunu ancak kitabe taliplilerin neticesinde kitabesi bulunamamıştır. Restore ile 50 cm korkuluk ve doğu- batı istikametlerinde duvarla köprü'nün güçlendirilmesine gidilmiştir. Duvar ve döşemelerde kaba yonu taş kullanılmıştır. Köprü'nün inşa tarihi muhtemel Meydan Köprüsü ile aynı döneme (13. yy) denk düşmesi gerekmektedir. Teknik ve malzeme cihetinin yanı sıra Narin Kale civarından Kemaliye'nin de yer aldığı yerleşimlere gitmek için Göz deresinden Meydan Köprüsüne bağlantı icap eder. Göz deresinden, Kozluk Çay'ından geçmek kemerli köprü veya ahşap malzemeyle karşıya geçişi sağlayacak köprüye ihtiyaç duymaktadır. Bahar aylarında debinin artacağından dolayı geçişin sürekliliği açısından buralarda köprülerin olması gerekmektedir. Meydan Köprüsü'nden ayrı değerlendirmek coğrafi yönden doğru olmaz kanaatindeyiz.

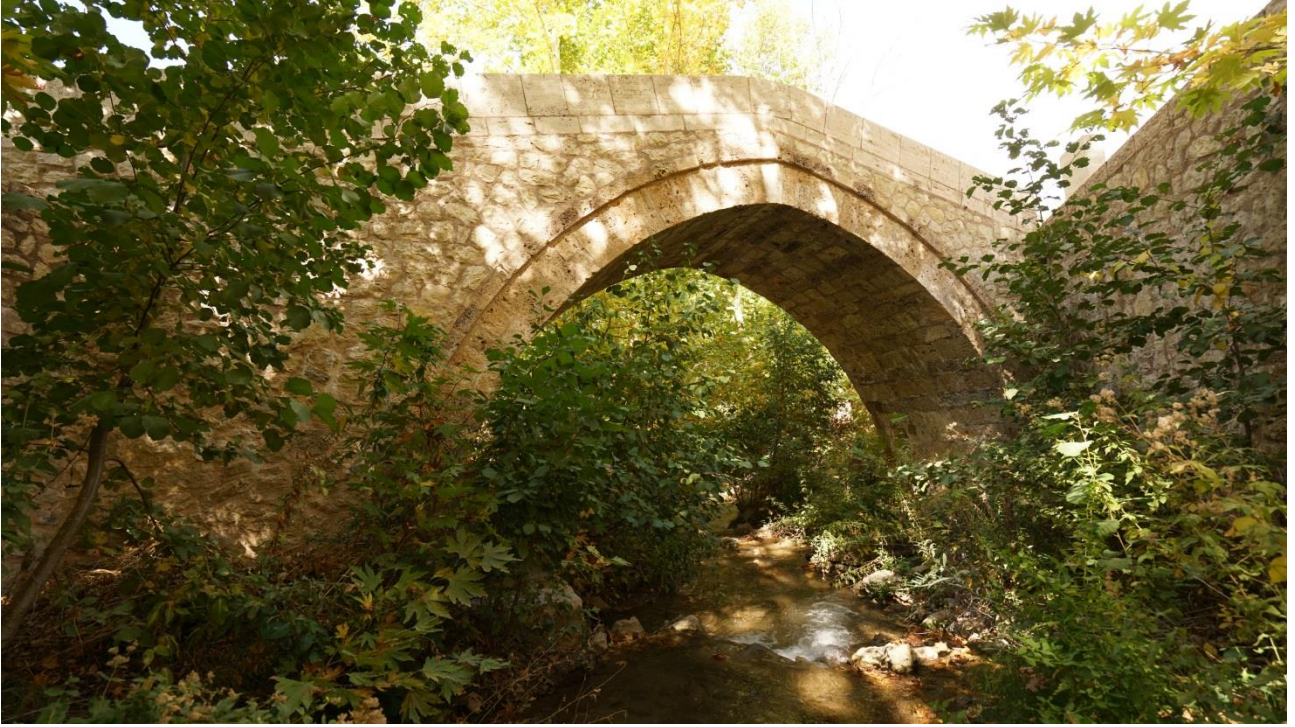
Resim 10. Kale Köprüsü, Memba (Cumali Levent, Arapgir 2021).

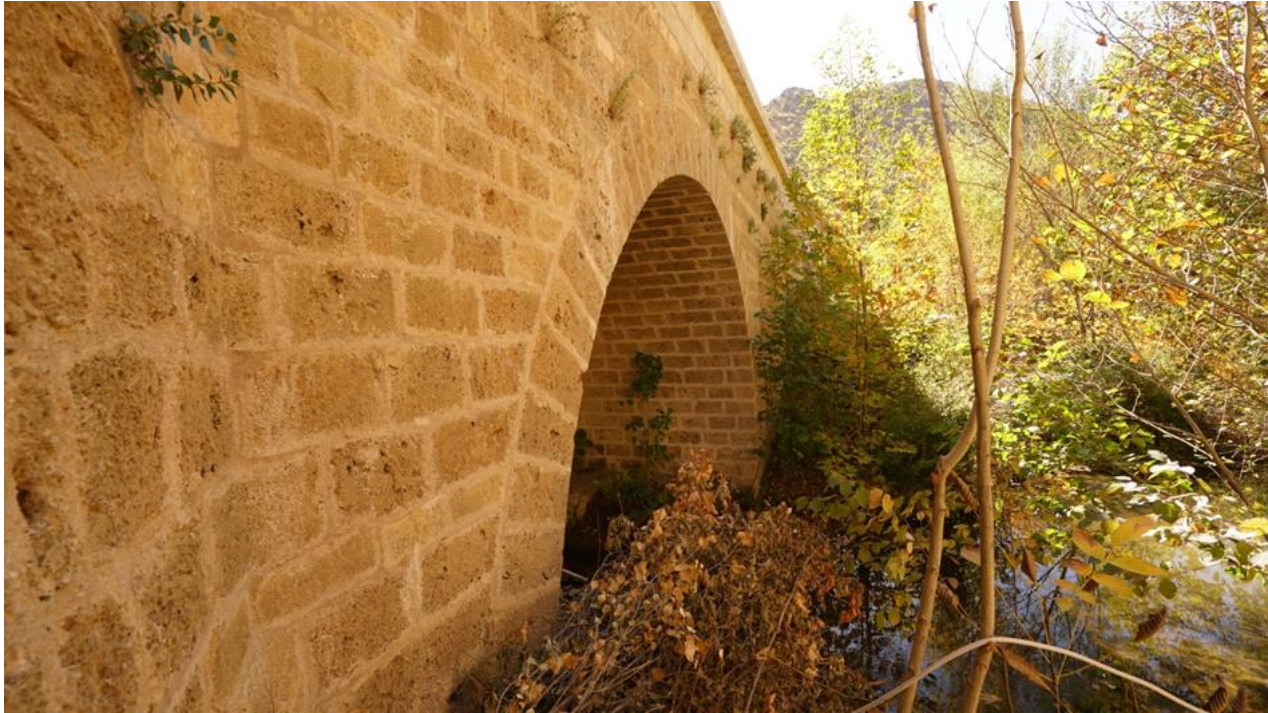
Resim 11. Kozluk Köprü'sü, Memba (Cumali Levent, Arapgir, 2021).

Köprü'nün 200 metre güneyindeki Kozluk köyünden dolayı köprü bu ada ile anılmaktadır. Kozluk köyü şu an terkedilmiş harabe şeklindedir. Anlatılanlardan köyün suyundan ötürü yaşayanların karınlarının şişerek vefat ettikleri tarzındadır. Terkedilme sebebi bu gösterilmektedir. Köprü, yeni köprü ile birlikte Kemaliye-Erzincan bağlantısını sağlayan yol üzerindedir. Kozluk çayı akış yönünde tarihî üçüncü ve son köprüdür. İlçe merkezine 5,5 km mesafede piknik alanı içerisinde yer almaktadır. Kuzeydoğu-güneybatı yönünde 90 metre uzunluğunda 6 metre enindedir. Köprü'nün mevcut kemeri beşik kemer yapısında, yüksekliği 4,90 metre, açıklığı ise 7,20 metredir. 1950 yılında taşkın sebebiyle iki kemerin tahribi neticesinde tek göz ayakta kalmıştır. Mevcut kemer üzerine aynı yıllarda çelik köprü inşasıyla yol bağlantısı tekrar açılmıştır. Sağlam kalan kemer ve tempan duvar düzgün kesme taş işçiliğine sahiptir. Güneydoğudaki kemer zemin üzerindeki duvar üzerinde, güneybatıdaki kemer ana kaya üzerine oturtulmuştur. Büyük sayılabilecek bu kaya kütlesi taşkınla kemerin korunmasında rol oynadığı muhakkaktır. Diğer iki kemerin yıkılması karşısında bu kemerin ayakta kalması kaya kütlelerinin taşkınla suyun şiddetini azaltarak sel yaran işlevini görmüş olmasıyla alakalıdır. İkinci kemerin temel izleri

döşeme başlangıcının 34 metre ilerisinde ana kaya üzerinde mevcut kalıntılardan belli olmaktadır. Köprü'nün son kemeri döşemeden 70 metre ileride tamamlandığı mevcut kalıntılardan çıkarılmaktadır (Levent, 2012: 20) Kemerde silmesi bulunmayan yapının saçığı mevcuttur. Kemerin tamirat izleri görülmektedir. Etraftaki çalılık ve ağaçlar sebebiyle kemer gözükmemektedir. Köprüyü Karayolları Genel Müdürlüğü 2015 yılında restore etmiştir. Restorasyonla birlikte döşeme başlangıç ve bitimine mazgal ve çörtenin yanı sıra korkulukta ilave edilmiştir. Restorede Karayollarının kitabesinde 13. yüzyıla tarihlendirilmektedir. Köprü'nün kitabesi olmaması nedeniyle dönemi hakkında net bilgiye ulaşmak mümkün olmamaktadır. Köprü'nün malzeme ve tekniği 13.yüzyıl eseri olan Meydan Köprü'süne benzememektedir. Arapgir sancak merkezi günümüz Osmanpaşa Mahallesinden 18. yüzyıl başları veya daha öncesinden günümüz ilçe merkezine göçer olmuştur. Göçerle birlikte eski merkez "Eskişehir" olarak isimlendirilmiş ve günümüz ilçe merkezi Arapgir Osmanlı döneminin şehri özelliğini kazanmıştı. Bu yeni merkezle birlikte Erzincan- Kemaliye (Eğin) yolunun günümüz güzergâhında olması muhtemeldir. Bu nedenle yeni yol için köprü ihtiyacı hâsıl olmuş düşüncesiyle yapının Osmanlı döneminde inşa edildiği varsayılır. 1701 yılında arşiv kayıtlarında Arapgir ırmağı üzerinde yapılmış olan köprü'nün mutemetliğinin verilmesi hususundaki belgede bulunmaktadır. Muhtemel bu köprü Kozluk Köprü'südür (Arşiv,2). İngiliz gezgin Frederick, Gustavus Burnaby 1876 yılındaki seyahatinde Arapgir'e uğrar. Gezgin Arapgir'den ayrılıp Kemaliye'e doğru hareketinde 50 metre genişliğinde hızlı akışlı bir nehirde oldukça sağlam bir köprüden geçerek Şepik (Yaylacık) köyüne ulaştığını belirtmektedir (Burnaby,1988: 167). Kozluk Köprü'sünün 1876 yılında sağlam olduğu vurgusu yapım yılının 13.yüzyıldan ziyade sonraki yüzyıl olabilirlik fikrini kuvvetlendirmektedir. Köprü'nün 17. yüzyıl sonu eseri olduğu farz edilir.

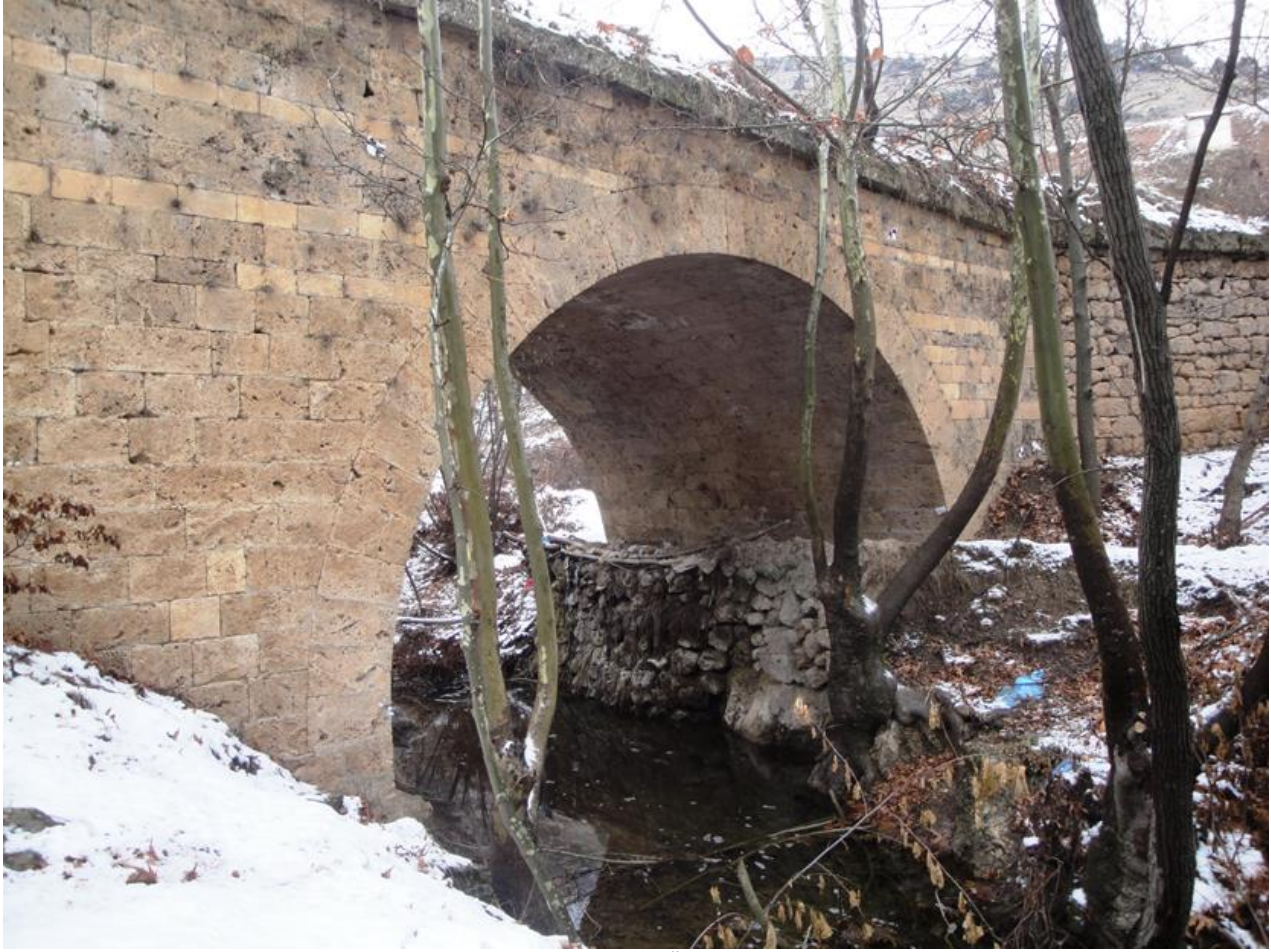
Resim 12. Kozluk Köprüsü, Memba Restore Öncesi (Cumali Levent, Arapgir.2012).

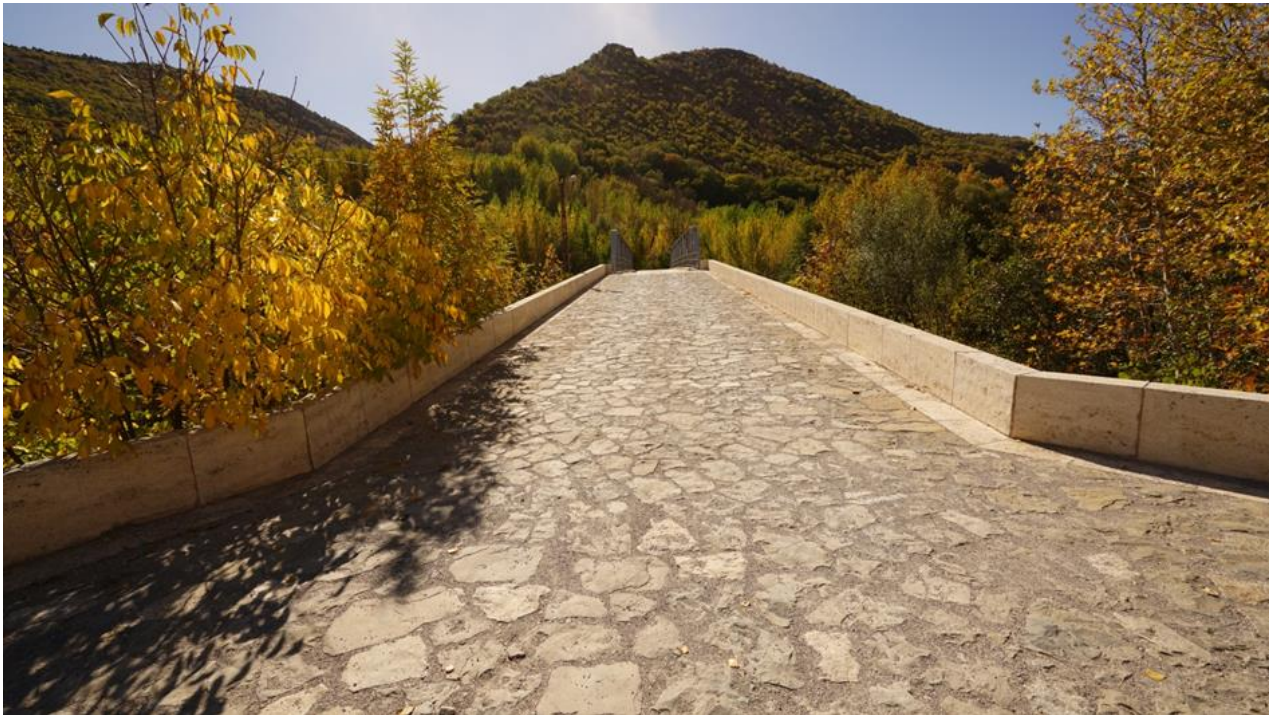
Resim 13. Kozluk Köprüsü, Döşeme (Cumali Levent, Arapgir2021).

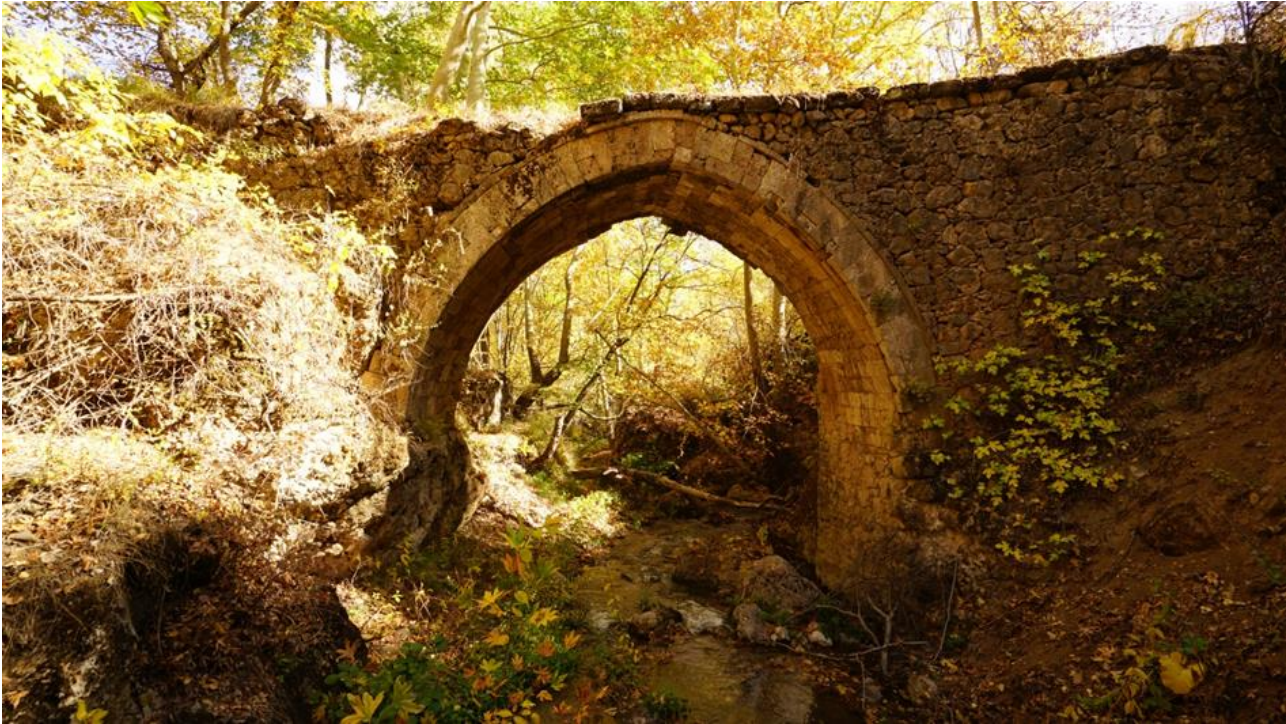
Resim14. Abdülmennan Köprüsü, Memba (Cumali Levent, Arapgir. 2021).

Osmanpaşa Mahallesi sınırlarında yer almaktadır. Cafer Paşa Cami'sinin 50 metre güneydoğusunda ağaçlık bir saha içerisinde yer almaktadır. Patika bir yol ile köprüye ulaşılır. Yaya geçişine uygundur. Göz deresi üzerine kuzey-güney doğrultuda inşa edilmiştir. Döşeme uzunluğu 21 metre, eni ise 2,80 metredir. Döşemenin bazı kısımları yıkılmalar sonucu daralmaktadır. Sivri kemerli yapının kemer açıklığı 6,50 metre, kemer yüksekliği 6 metredir. Kemerde kesme taş kullanılmış, kemer silmesi bulunmaktadır. Saçak kısmında var olan taşların çok az bir kısmı kalmıştır. Tempan duvar moloz taş ile inşa edilmiştir. Köprünün kuzey kemer temeli kaya üzerinde, güney kemeri duvar örgüsü üzerine bindirilmiştir. Mansap kemerinde büyük oranda dökülme görülür. Memba yönünde göze yakın dere içerisinde farklı boyutlardaki kaya parçaları bulunmaktadır. Bu kayalar selin oluşturacağı tahribatı engelleyecek sel yaran görevini üstlenmektedirler. Köprünün alanı çınar ağaçlarının verdiği manzara açısından dikkat çekicidir. Köprünün tamiratının olmaması mahalle sakinlerinin olmayışı kullanıma ihtiyaç hissettirmemiş bundan dolayı bakım yapılmamıştır. Restore edilebilecek köprüler arasında olmalıdır. Kitabesi bulunmayan köprü Cafer Paşa Camisinden dolayı Cafer Paşa Köprüsü ismiyle veya Abdülmennan isminden dolayı Mennandönü şekliyle de bilinmektedir. Vakıf kayıtlarında geçen Gümrük Emmini Osman Ağa bin el Haç Ömer Ağa bin Mennan kaydı Osman Paşa'nın dedesini Mennan olarak belirtmiştir (Kıbrıs Türk Vakıfları,2000:226). İstanbul Gümrük Emmini ve Kıbrıs eski muhassılı Osman Ağa ibn-i Hacı Ömer ibn-i Abdülmennan kaydı da bulunmaktadır (Serin,2017:407). Gümrükçü Osman Paşa'nın dedesi Abdülmennan'ın bu köprüyü yaptırmaya ihtimalinden dolayı Mennandönü (Mennan'a ait, oraya giden yol) köprüsü orada yaşayanlar tarafından isimlendirilmektedir.18. yüzyıl eseri olarak değerlendirilebilir.

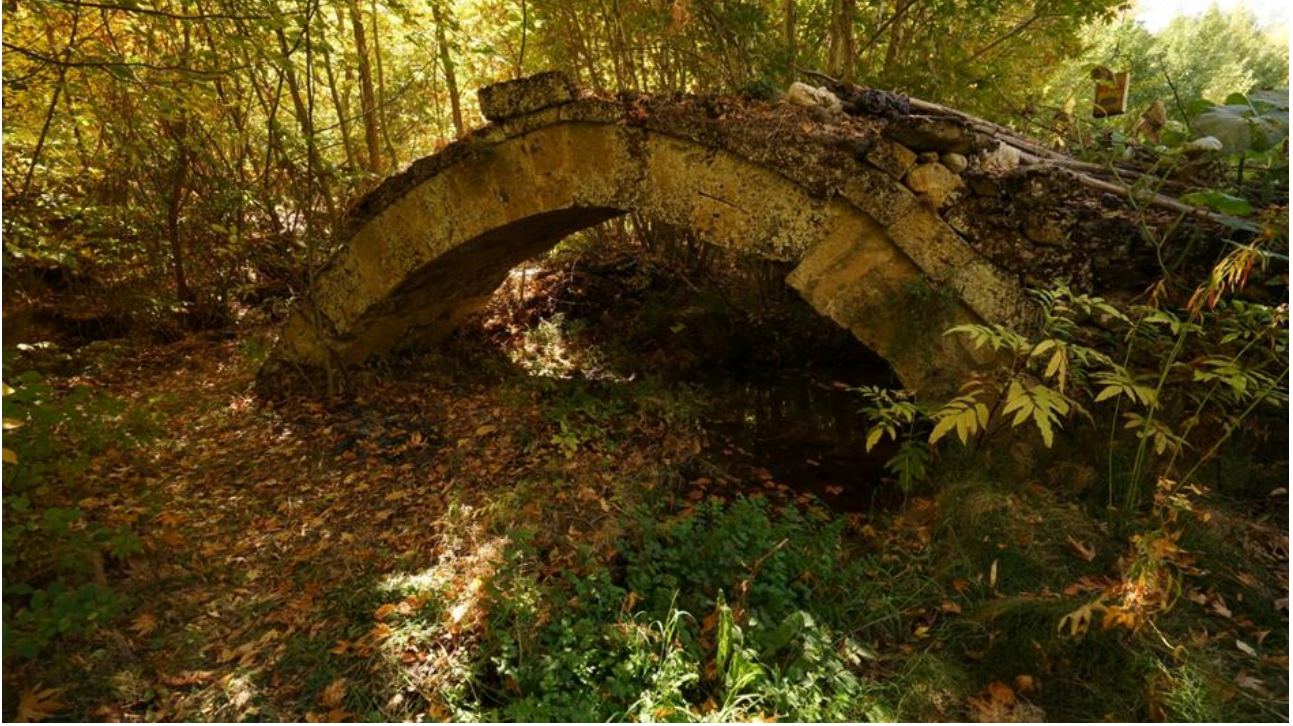
Resim 15. Eskişehir Karşı Köprüsü, Mansap (Cumali Levent, Arapgir, 2021).

Oşmanpaşa Mahallesi Göz deresi üzerine inşa edilmişse de taşkın sonucu köprü dere üzerinde mevcut konumundan bulunmamaktadır. Mahalle sakinleri köprünün taşkın neticesi bu şekle geldiğini rivayetten anlatmaktadır. Muhtemel kemerlerden biri tahrip olmuştur. Ayakta kalan kemerin 3 metre doğusunda Göz deresi akmaktadır. Köprü yer itibarıyla Abdülmennan köprüsünün 350 metre kuzeydoğusundadır. Köprü mevcut konumuyla kuzeybatı-güneydoğu doğrultusundadır. Yaya geçişi olmayan beşik kemerli, kemerinin bir kısmı toprak altında kalmış yapıdır. Kemer açıklığı 5,30 metre, mevcut kemer yüksekliği 1,70 metre görülmekteyse de bir metre civarında toprak altında kalan kısmı görülmektedir. Döşeme uzunluğu 8 metre, eni 2,20 metredir. Güneydoğu kısmında döşeme kısmı bulunmamakta dere yer almaktadır. Derenin geçişini küçük bir ahşap köprü üstlenmiştir. Düzgün iri kesme taş kemerde gözükmektedir. Duvarlarda moloz taş ve harç kısmı kalıntılarda bulunur. Kemer silmesi mevcut yapının memba kemeri tahrip durumdadır. Kemer karın kısmında tamirat izleri yer alır. Kitabesi olmayan yapının ismi sakinleri tarafından Eskişehir'in (Osmanpaşa Mahallesi) karşısında bulunmasıyla "şehir anacı" mahalli isimlendirme yapılmıştır. Köprünün bir diğer ismi de arazi

sahiplerinden birinin soyadıyla da bilinir. Kemer yapısında hareketle küçük yapılı köprü tarzındadır. Köprü'nün inşa alanı düz zemine sahip olması taşkınla etkilenmesini kolaylaştırmıştır. Muhtemel taşkınla birlikte Göz deresinin yatağı değişmiştir. 18. yüzyıl yapısı olarak değerlendirilebilir. Etrafındaki çalılıklarla kemer asıl işlevinden farklı bir görünüme sahiptir.

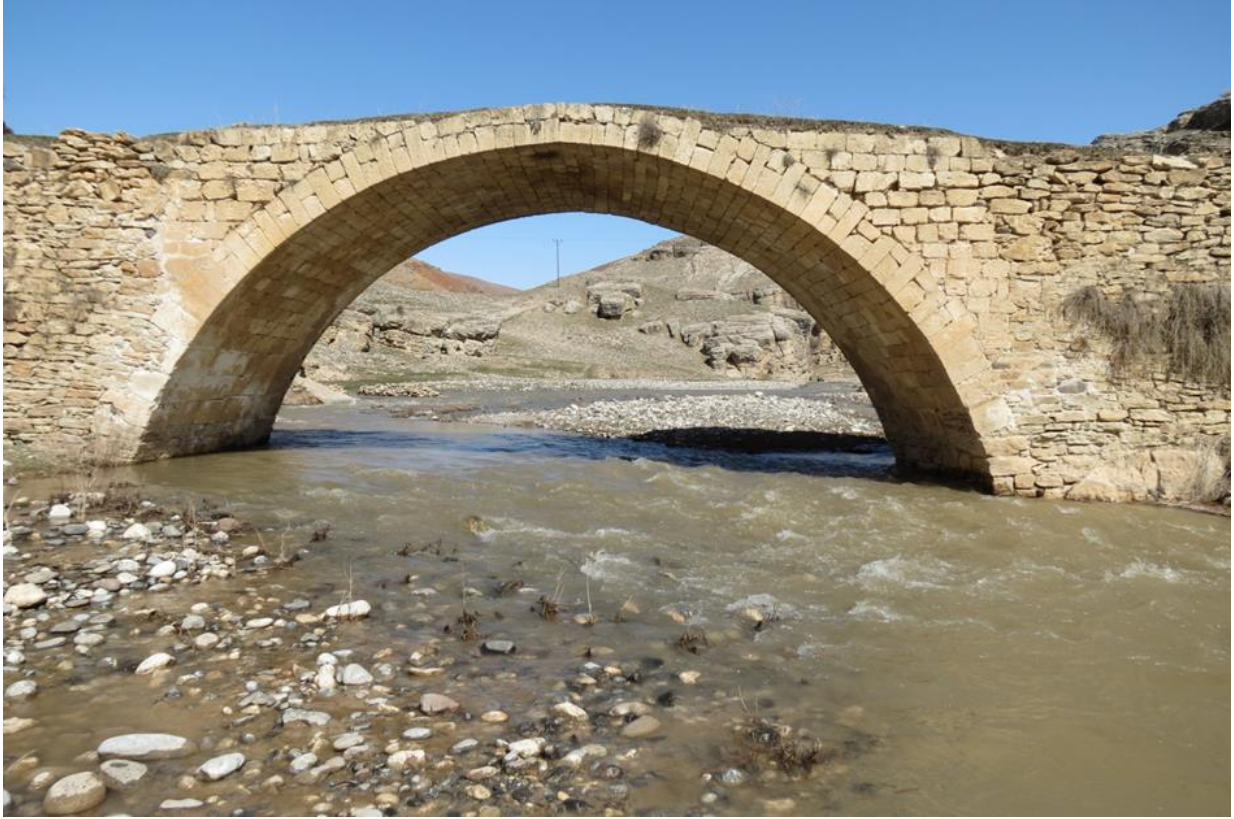
Resim 16. Pacalı-Bacalı köprüsü, Mansap, Cumali Levent, Arapgir, 2012)

Cihanbeyli aşiretinden Baceganlu cemaati 18.yüzyılın başlarında Arapgir havalisinde bulunmaktadır (Halaçoğlu,1997:113). Baceganlu aşireti mensuplarına istinaden köy Pacalı-Bacalı ismini almıştır. Tarihî köprüde köye 850 metre mesafede bulunmasıyla Pacalı-Bacalı köprüsü olarak isimlendirilmiştir. Köprü Arapgir merkeze 46 km uzaklıkta Söğütlü Deresi üzerinde yer almaktadır. Köprü'nün kitabesi bulunmamaktadır. Yöre halkı bir hanımın köprüyü yaptırdığını atalarından duyduklarını belirtmektedirler. 1730 yılındaki arşiv kaydında Keban'daki maden için kullanılacak kömürün Arapgir'de tedariki hususundaki kayıt köprü'nün tarihlendirilmesinde dikkate alınabilir. (Arşiv, 3 ). Köprü'nün yapılma gerekçesi Keban madenine lazım gelen kömürün Arapgir civarındaki köylerdeki orman ağaçlarından karşılanması kaynaklı olmasıdır. Köprü'nün güzergâhı Arguvan ile Keban arasındaki geçişi sağlamaktı. Günümüzde köprü'nün doğu-batıya doğru devam eden yoluna “kömür yolu-kömür caddesi” isimlendirmesi yapılmış olması Keban ilintili olarak değerlendirilmektedir. Muhtemel köprü 1730 tarihinden sonra ihtiyaca binaen yapılmış olmaktadır. Köprü'nün yaya ve araç geçişine uygunluğu nedeniyle tarihî yol köylüler tarafından kullanılmaktadır. Döşeme uzunluğu 32 metre olan köprü'nün eksenî doğu-batı yönündedir. Döşeme genişliği 4,60 metre, kemer açıklığı 11,80 metre, yüksekliği ise 4,80 metredir. Batı kısmındaki kemer temeli kaya kütesine, diğeri ise duvar örgüsüne oturtulmuştur. Dairesel kemer yapısındaki eserin kemerinde kesme taş duvar dolgusunda kesme taş ve moloz taş birlikte kullanılmıştır. Kemer silmesi ve saçak kısmı görülmemektedir. Kemer ve duvarlarda onarımlar mevcuttur. Köprü'nün taşları hemen yakındaki kayalık kesimde karşılandığı izlerden belli olmaktadır. Etrafıyla beraber doğal güzelliğe sahip olan köprü'nün korunması ve dökülmelerin önlenmesi gerekmektedir.

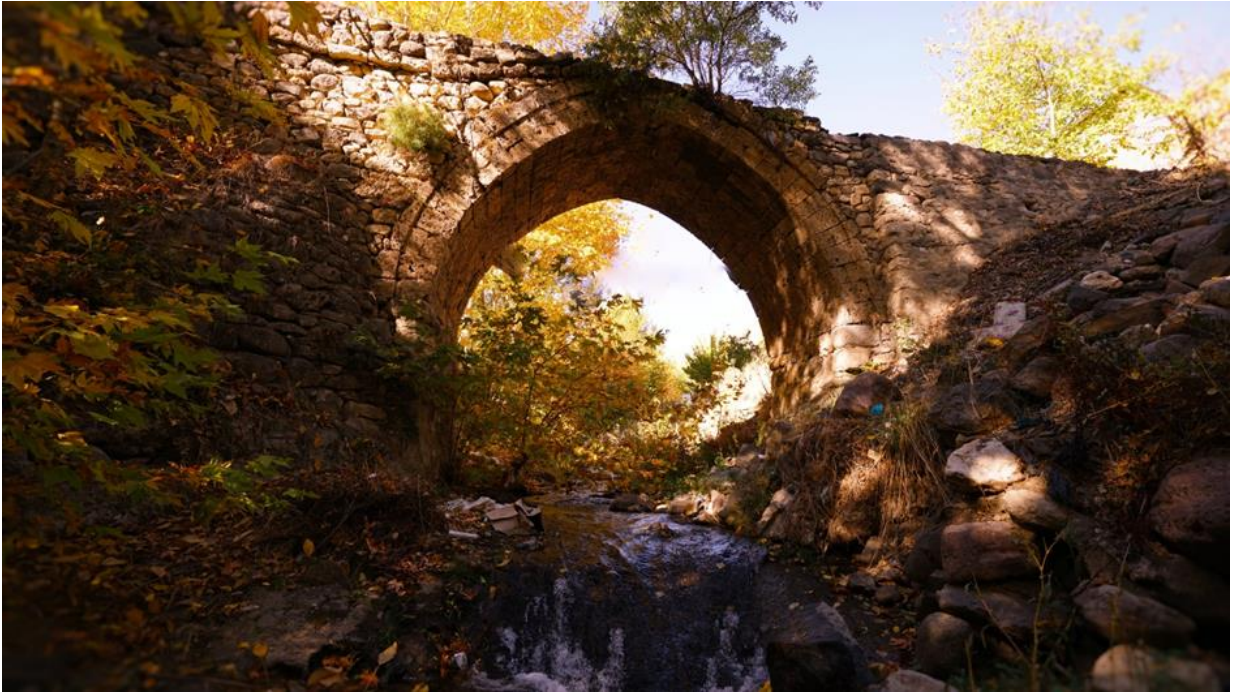
Resim 17. Derbeder Köprüsü, Mansap (Cumali Levent, Arapgir, 2021).

İlçe merkezine 800 metre mesafede, Berenge deresi üzerindedir. “Derbeder” ismi Osmanlı döneminde Arapgir’in bir mahallesi aynı zamanda mahalleye ismini veren ileri gelen bir aileye aittir. Kitabesi olmamasına rağmen köprü bu aile tarafından 19 yüz yılı başlarında yapıldığı düşünülmektedir. Arapgir’de bulunan Avrupa tüccarı Derbederoğlu Mardiros’a kolaylık sağlanması husussunda 1855 yılına ait kayıt görülmektedir (Arşiv,4).Başka bir kayıta ticari bir meselede dolayı Derbeder Mardirosoğlu Serkez hakkında 1862 tarihli belge bulunmaktadır (Arşiv,5). Bu aile hakkında yakın zamanlara kadar Arapgir’de ekonomik güçleri söz konusu bazı bilgiler bulunmaktaydı. Kuzey-güney doğrultusundaki yapının döşeme uzunluğu 23 metre eni ise 3,13 metredir. Sivri kemerli köprünün kemer yüksekliği 6,50 metre, kemer açıklığı 6,60metredir. Kemer temeli

2,10 metrelik kaba yonu ve moloz taş üzerine oturtulmuştur. Duvar örgüsünde kullanılan taşların farklılık arz etmesi görmüş olduğu tamirat ile bağlantılı olsa gerekir. Kemer düzgün kesme taş, tempan duvar ise moloz taş işçiliğine sahiptir. Kemer silmesi bulunan yapının kaba yonulu taş ile saçak silmesi mevcuttur. Memba güney tempan duvarı betonarme tamirat izleri bulunur. Yaya geçişine uygun köprü şuan kullanılmaktadır. Restore edilmesi gereken köprünün konumu itibarıyla manzaralı özelliğiyle dikkat çekicidir.
