## ARAPGİR TARİHİ TAŞ KÖPRÜLERİ

### Arapgir Historical Stone Bridges

Öğr.Gör. Ayşe LEVENT

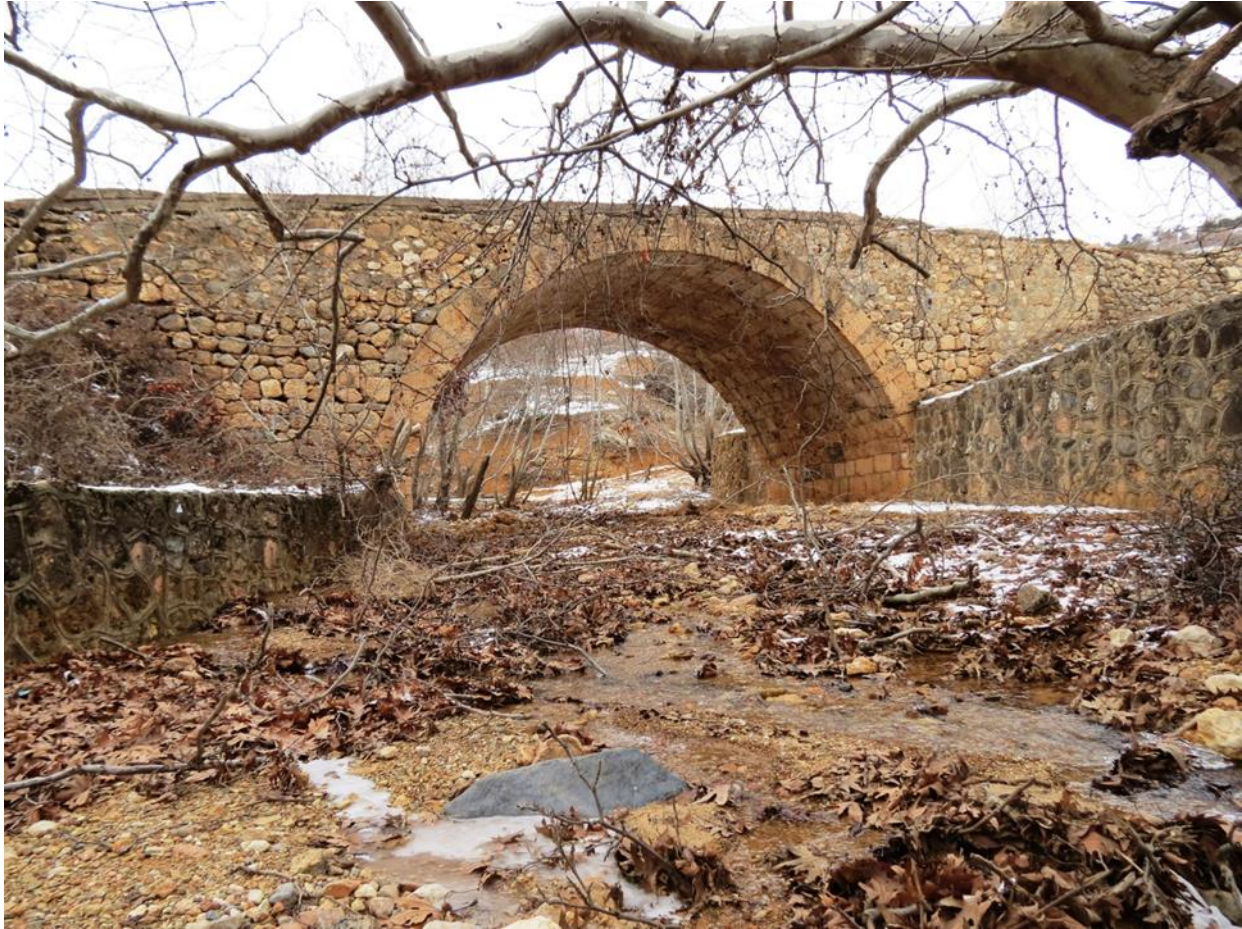
Resim 18. Vavilik Köprüsü, Restore Öncesi Mansap (Cumali Levent, Arapgir, 2011)

Arapgir Yaylacık köyü çıkışında Kemaliye istikametine doğru iki kilometre mesafede mevcut karayolunun solunda yer almaktadır. İlçe merkezine dokuz kilometre uzaklıktadır. Köprünün iki yüz metre kuzeyinde Erzincan karayolu geçmektedir. Yaya ve araç trafiğine açıktır. Kozluk çayına dökülen Vavilik deresi üzerinde inşa olunmuştur. Doğu-batı doğrultusunda döşeme uzunluğu kırk beş metre, eni 6,02 metredir. Kemer temeli zeminde yapılan duvar üzerine oturtulmuştur. Beşik kemerli köprünün kemer yüksekliği 4,50 metre, açıklığı ise 9,50 metredir. Kemerleri düzgün kesme taş işçiliğine sahiptir. Kemer taşları bir sıra atlamalı 5 cm dışarıya çıkıntı oluşturmaktadır. Tempan duvar moloz taş örgüsüne sahip iken 2015 yılında Karayolları Genel Müdürlüğü'nün restorasyonunda tempan duvar kesme taş olarak yenilenmiştir. Yenilemede saçak, korkuluk, döşeme başlangıç ve bitimine mazgal ve çörtlen de yapılmıştır. Kemer karnında temele yakın taşlarda değişik çizim küçük ölçüde “haç” sembolleri görülmektedir. Kitabesi olmayan yapı 19. yüzyıl ikinci yarısına tarihlendirilebilir. Arşiv kayıtlarında 1888 yılında Mamûratülaziz'den Erzincan'a kadar olan askeri şose yolun açılışı kaydı bulunmaktadır (Arşiv,6). Başka bir belgede ise 1890 yılında Mamûratülaziz vilayeti merkezinden başlayarak Arapgir ve Eğin (Kemaliye) hududuna kadar yolların düzenlendiği ve oradan Erzincan'a değin yolların inşası hakkında kayıt bulunmaktadır (Arşiv,7). 19. yüzyılın ikinci yarısından itibaren Elâzığ'dan Erzincan'a doğru yol çalışmalarının olduğu ve Arapgir- Kemaliye arasındaki yol güzergâhında bazı köprülerin bu esnada yapıldığı varsayılır.

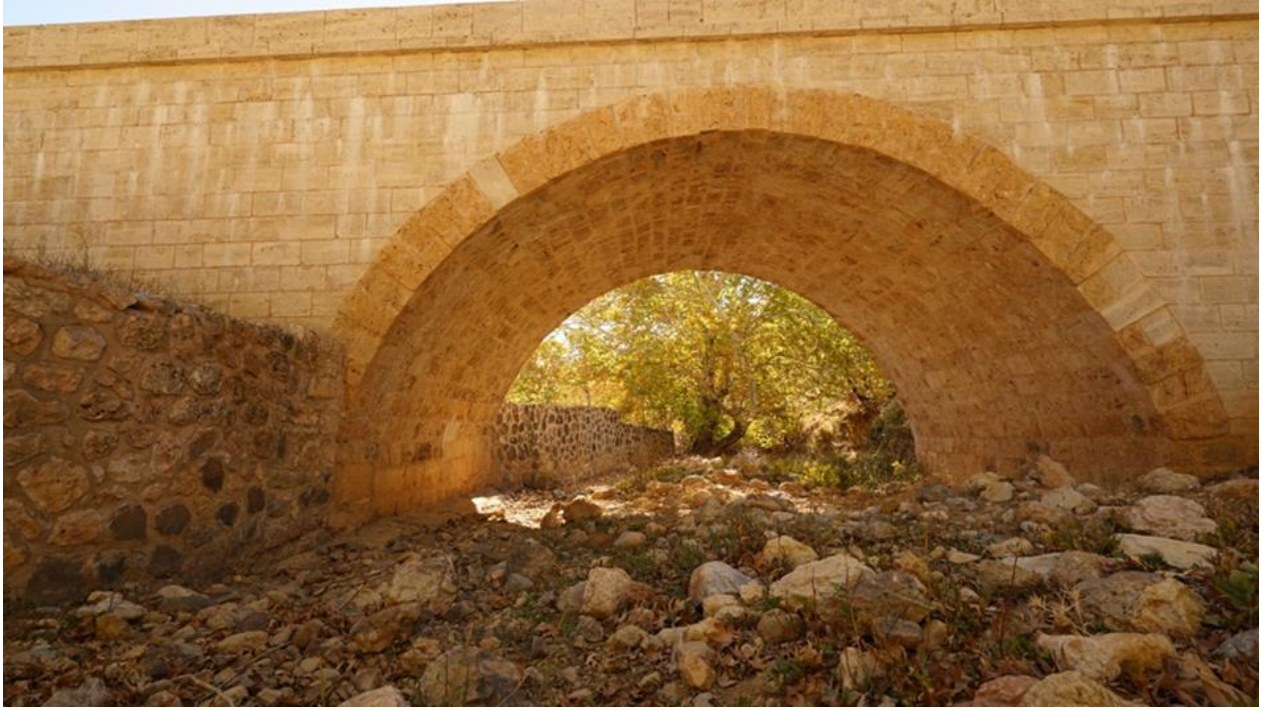
Resim 19. Vavilik Köprüsü, Memba (Cumali Levent, Arapgir, 2021).

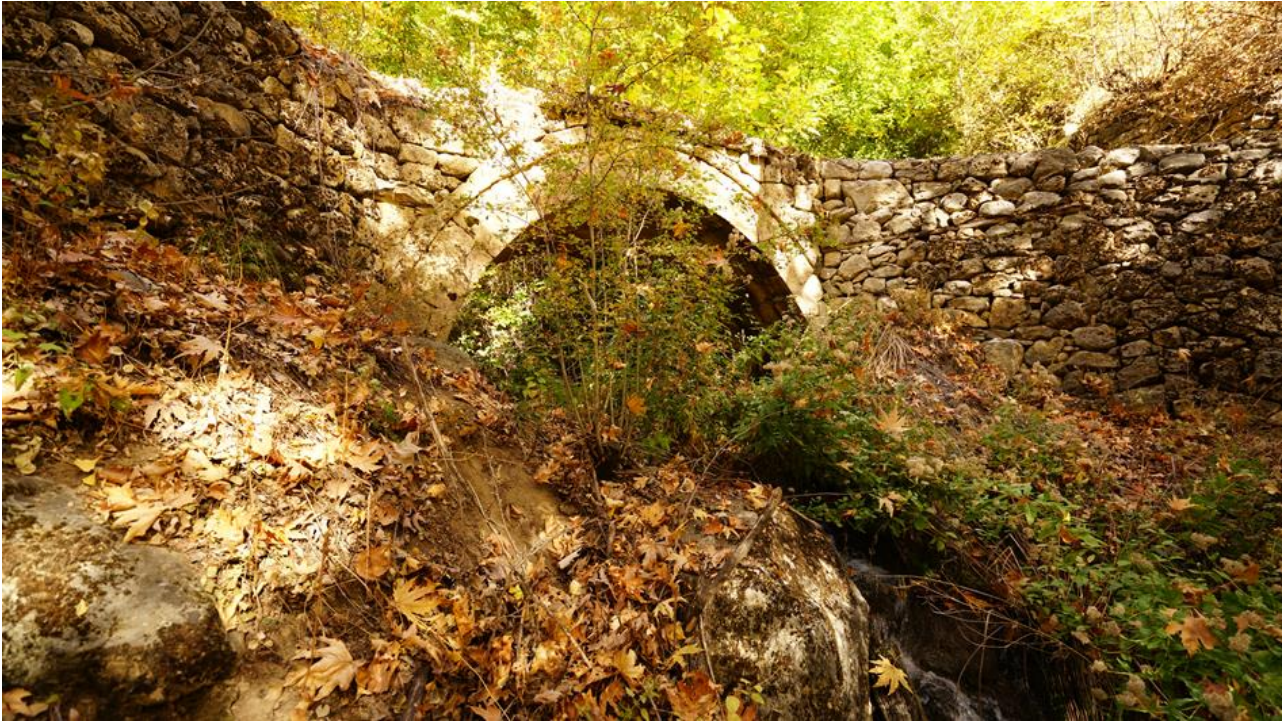
Resim 20. Yusuf Kâmil Paşa Köprüsü. Mansap (Cumali Levent, Arapgir 2021).

Yusuf Kâmil Paşa 1850 de Meclis-i Vâlâyı Ahkâmı Adliye ve Maarifi Umumiye üyeliğine ve akabinde vezir rütbesine ulaştı. 1852’de Ticaret Bakanı oldu.1854’te Meclis-i Vâlâyı Ahkâmı Adliye Başkanı oldu.1863 yılında sadrazamlık makamına getirildi (İnal,1965: 203,204, 217). Osmanpaşa Mahallesi sınırlarında yer alan köprü, Cafer Paşa camisine giden yolun camiye 80 metre kala yolun solunda (batısında) çalılıkla kaplı patika yolun 50 metre ilerisindedir. Köprünün100 metre doğusunda Cafer Paşa Camisi bulunmaktadır. Köprünün kurulum alanı ağaçlarla kaplı olması nedeniyle görülmesi biraz güçtür. Çevresi meyve ağaçları, bostan ve diğer ağaçlarla kaplıdır. İki patika yolla köprüden mahalleye bağlantı sağlanmaktaydı. Günümüzde yaya geçişine uygun olmasına rağmen kullanılmaması nedeniyle yollar çalılıklarla daralmıştır. Yusuf Kâmil Paşa tarafından yaptırılan köprü Cemal’in Deresi olarak adlandırılan dere üzerinde inşa edilmiştir. Kitabede Mehmet Beyoğlu Meclis-i Vâlâyı Ahkâmı Adliye başkanı, vezir saygıdeğer, övülmüş Yusuf Kâmil Paşa efendimiz hicri 1275

(1858-1859) yılında eseri yaptı. Köprü kuzeydoğu-güneybatı doğrultusunda döşeme uzunluğu 7 metre, eni 2,70 metredir. Köprünün kemeri zemin üzerine örülmüş duvara oturtulmuştur. Kemer yüksekliği 2,70 metre, kemer açıklığı 4,10 metredir. Köprü beşik kemerli kemerde kesme taş örgüsü kullanılmıştır. Kemerde silme ve silme üzerinde yatay silme saçak görevini üstlenmiştir. Tempan duvarda kesme, kaba yonu ve moloz taş görülmektedir. Mansap güneybatı tarafında kemer silmesi bir taş sonrası 25x35 cm ölçüsünde kitabe bulunur. Mansaptaki kilit taş üzerinde hicri 1222 (1808) tarihi bulunmaktadır. Bu tarih Yusuf Kâmil Paşa'nın doğum tarihi olsa gerek (İnal,1965: 196). Mansap kuzeydoğu kemerinin temel kısmına doğru sonradan duvar örgüsüyle kemerin ayak kısmı kaplanmıştır. Köprüde betonarme tamirat izleri mevcuttur. Alanı itibarıyla köprü tarihin farklı bir kesitini yansıtmaktadır.

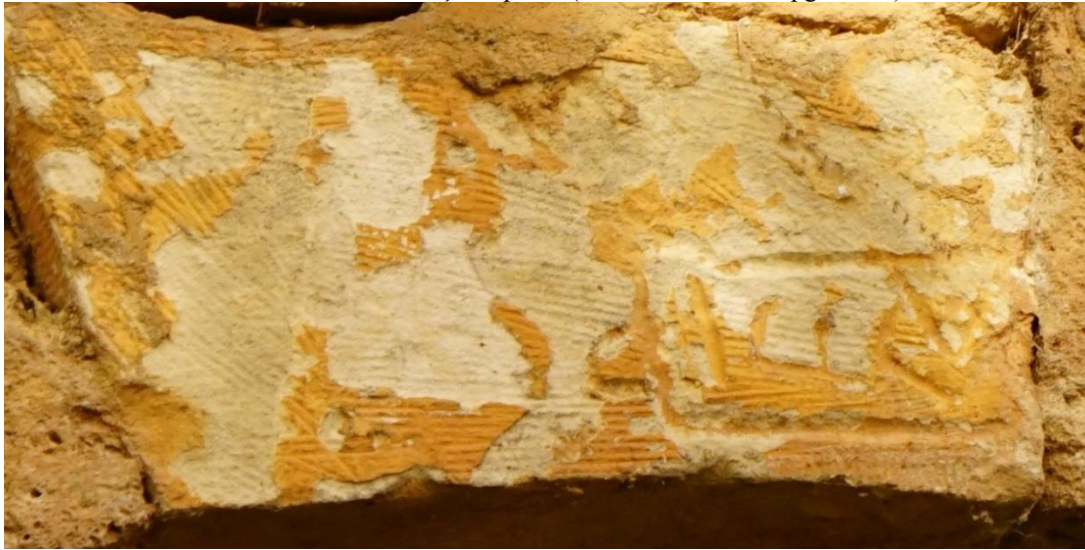
Resim 22. Yusuf Kâmil Paşa Köprüsü, Kilit Taştaki Tarih (Cumali Levent, Arapgir 2021).
